**EXPERTIZĂ TEHNICĂ**  
**pentru**  
**LINII DE TRAMVAI ȘI APARATE DE CALE**

**PROIECTUL 3**

**Reabilitare sistem rutier pe arterele Sfântul Constantin, Strada Ionel Perlea,  
strada Grigore Cobălcescu și traseul de pe Bulevardul Bucureștii Noi,  
Bulevardul Gloriei, inclusiv cap terminal Strada Piatra Morii și Bucla Cișmigiu**

EXPERT TEHNIC  
prof.univ.dr.ing. GEORGE STOICESCU

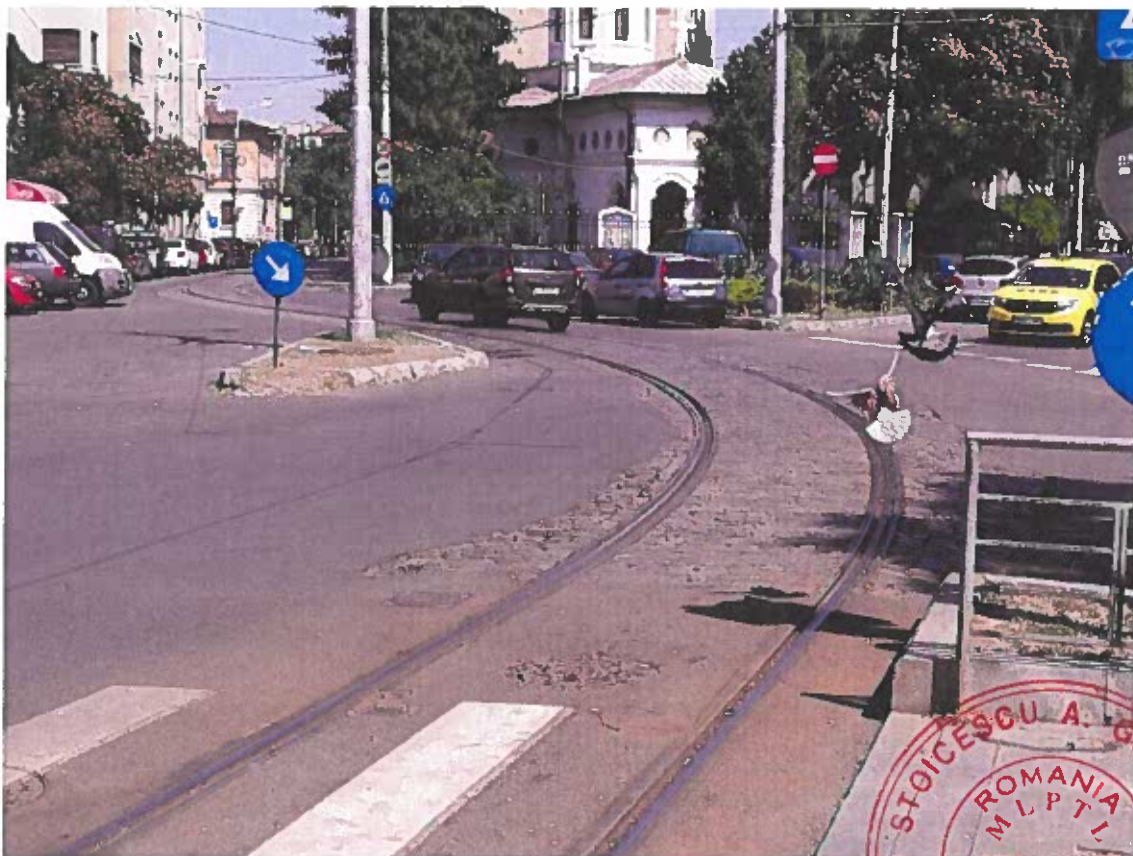
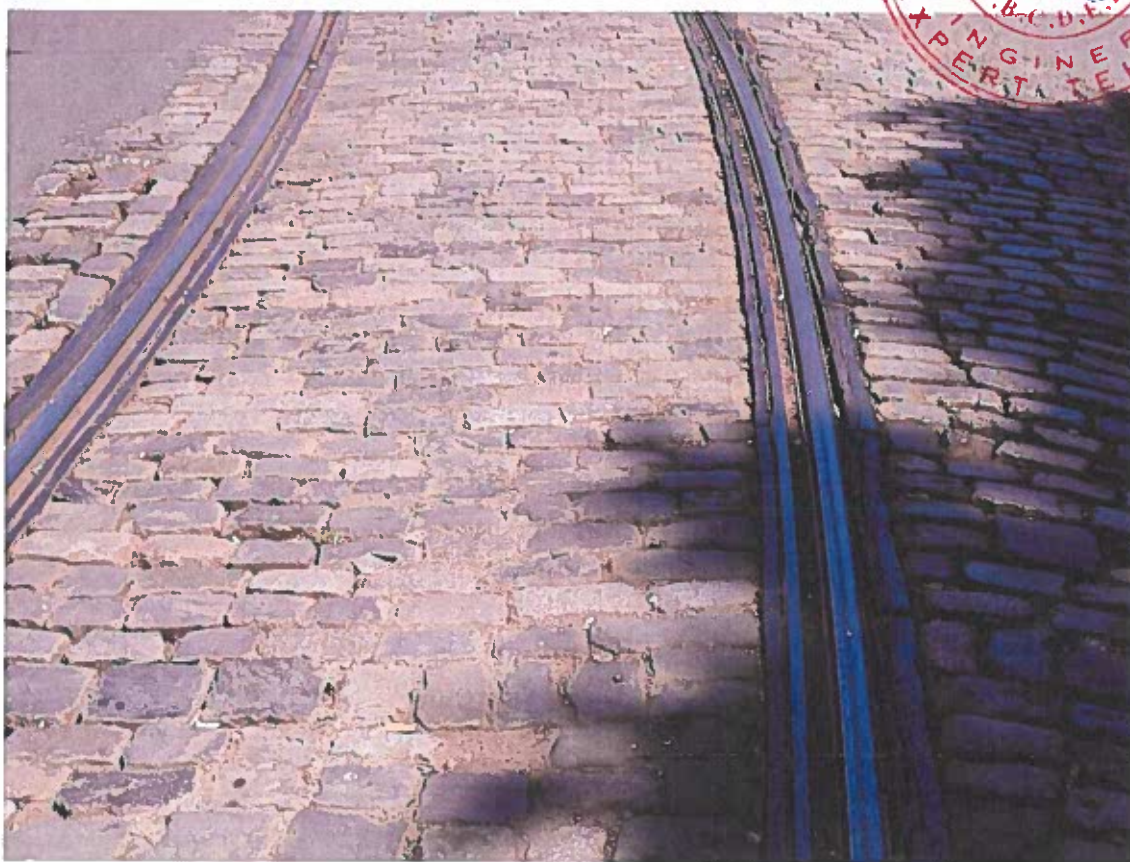
Șina este cu uzuri verticale și laterale, amortizoarele de zgomote și vibrații sunt degradate, iar suprafața carosabilă este deteriorată (foto 1,2).

Data fiind starea avansată de degradare a căii de rulare a tramvaielor pe kinia 24, str. Sfântul Constantin, str. Ionel Perlea, str. Grigore Cobălcescu, B-dul Ion Mihalache, Calea Griviței, B-dul Bucureștii Noi, B-dul Gloriei, inclusiv cap terminal str. Piatra Morii, se impune refacerea integrală a acesteia.

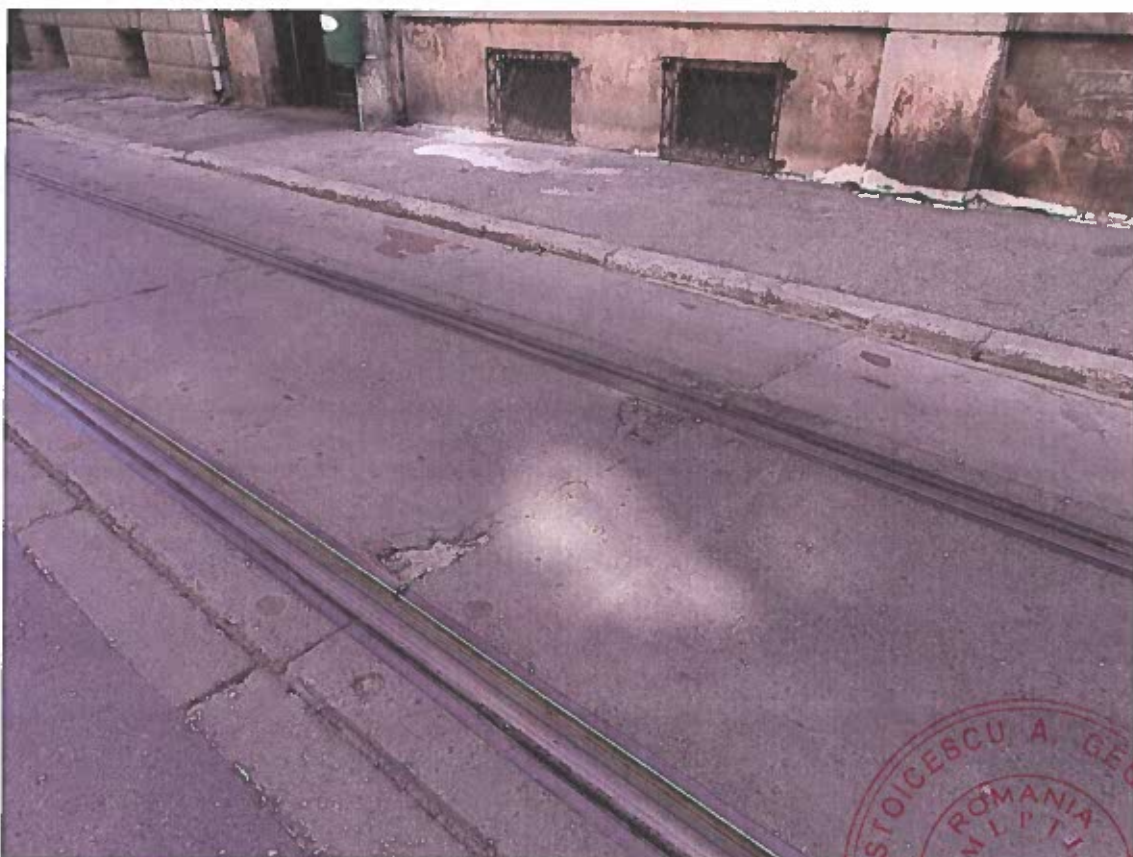
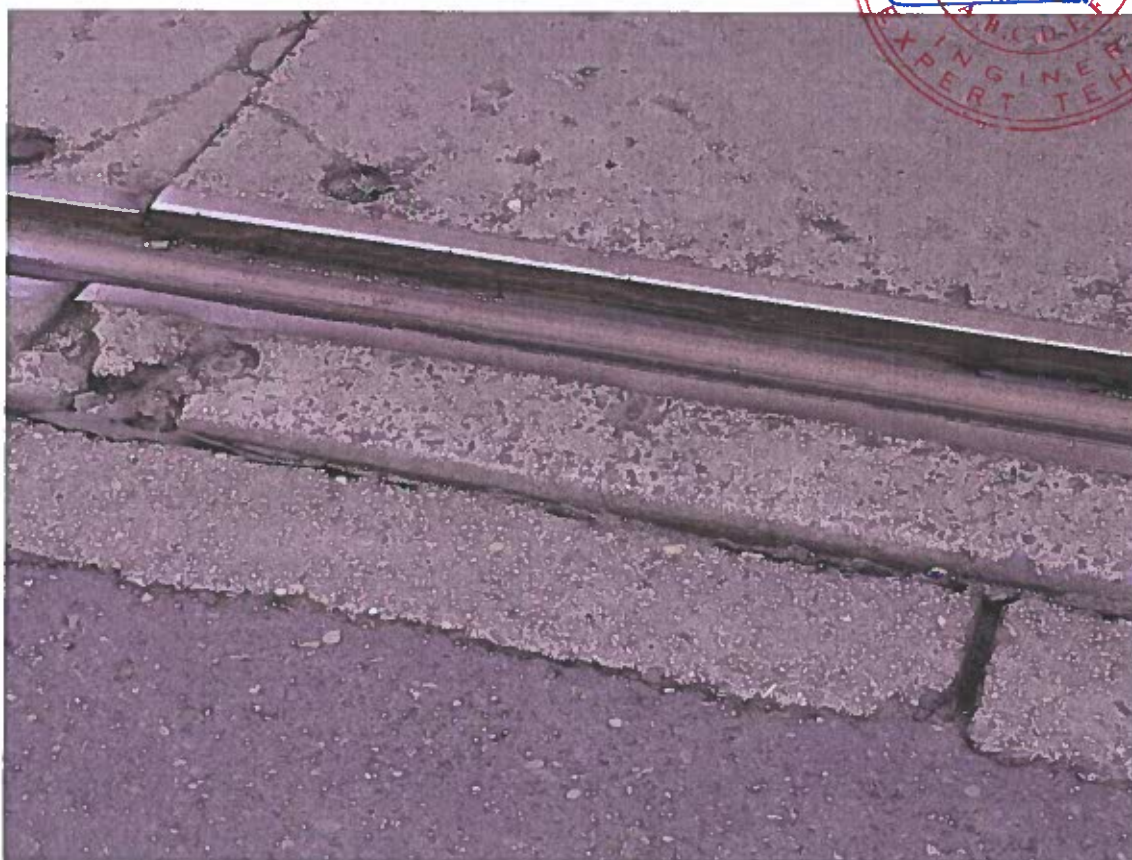
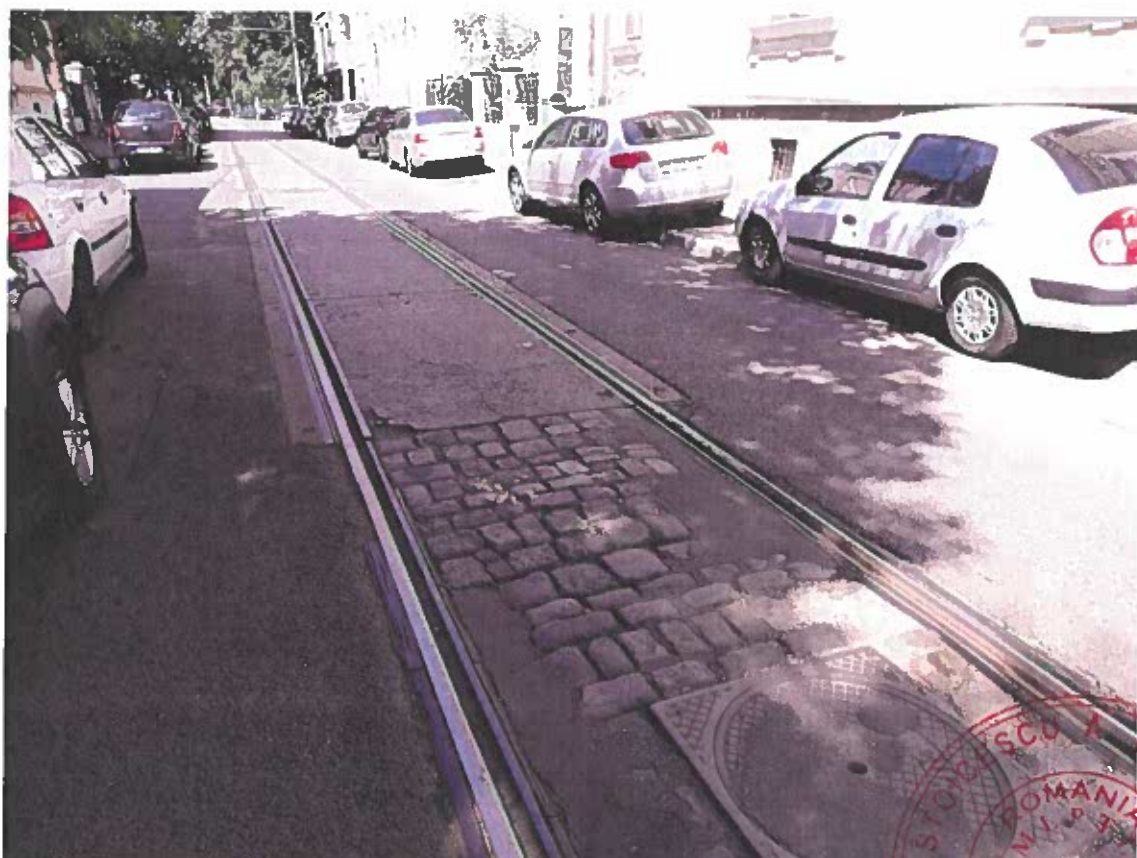
Pe strada Sf. Constantin și str. Ionel Perlea șina are uzuri și este fixată pe traverse, iar suprafața carosabilă, realizată cu dale prefabricate din beton armat, este puternic degradată (foto 3,4,5).

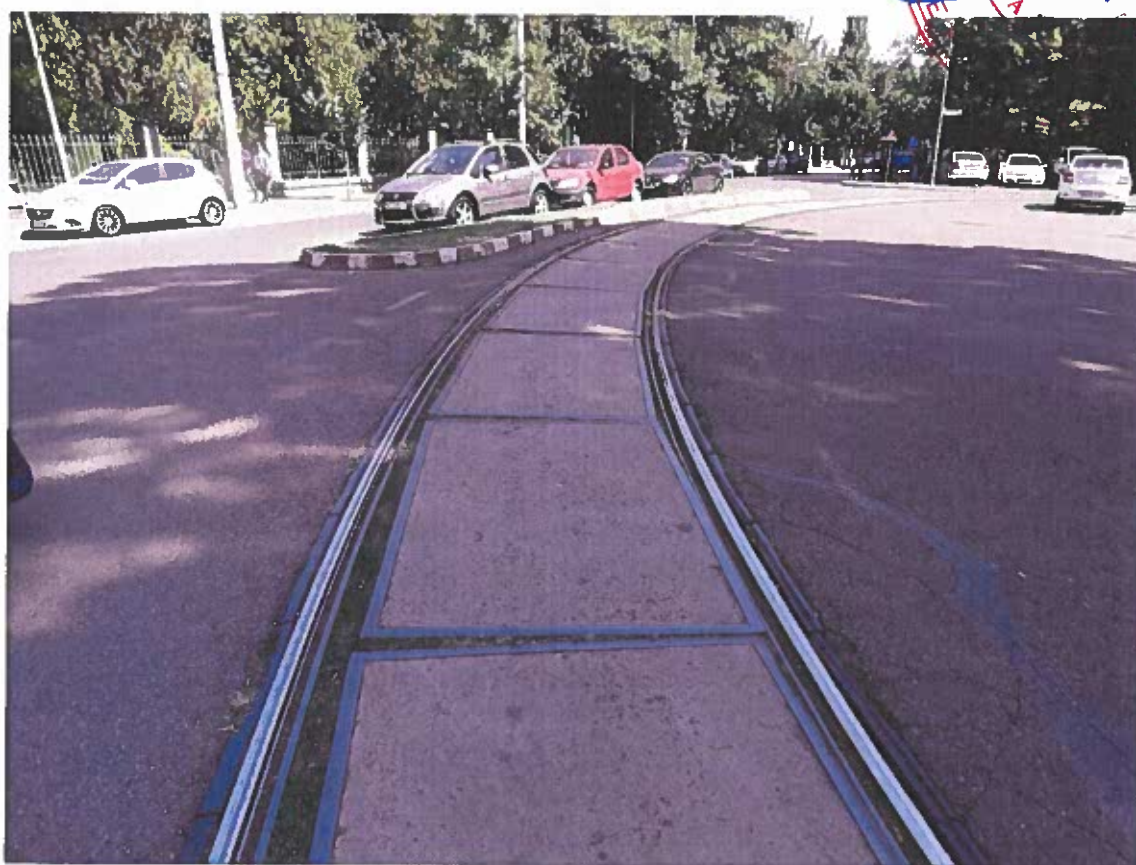
Foto 6

Șine uzate și degradări ale amortizoarelor de zgomote și vibrații și ale suprafeței carosabile, se constată și pe zona curbei, înaintea străzii Grigore Cobălcescu (foto 6). În lungul acesteia, calea este realizată cu șine OR, înglobate în dale prefabricate din beton armat. Șinele au uzuri verticale mari, cu tasări și bavuri, iar dalele din beton sunt puternic degradate, fixarea șinei nemaifiind asigurată (foto 7,8,9,10). În Piața Victoriei, pe zona de racord Str. Buzești-B-dul Ion Mihalache, linia este dublă, realizată cu șine cu canal, pe traverse, suprafața carosabilă realizată cu dale prefabricate din beton armat, fiind puternic degradată (foto 13,14).

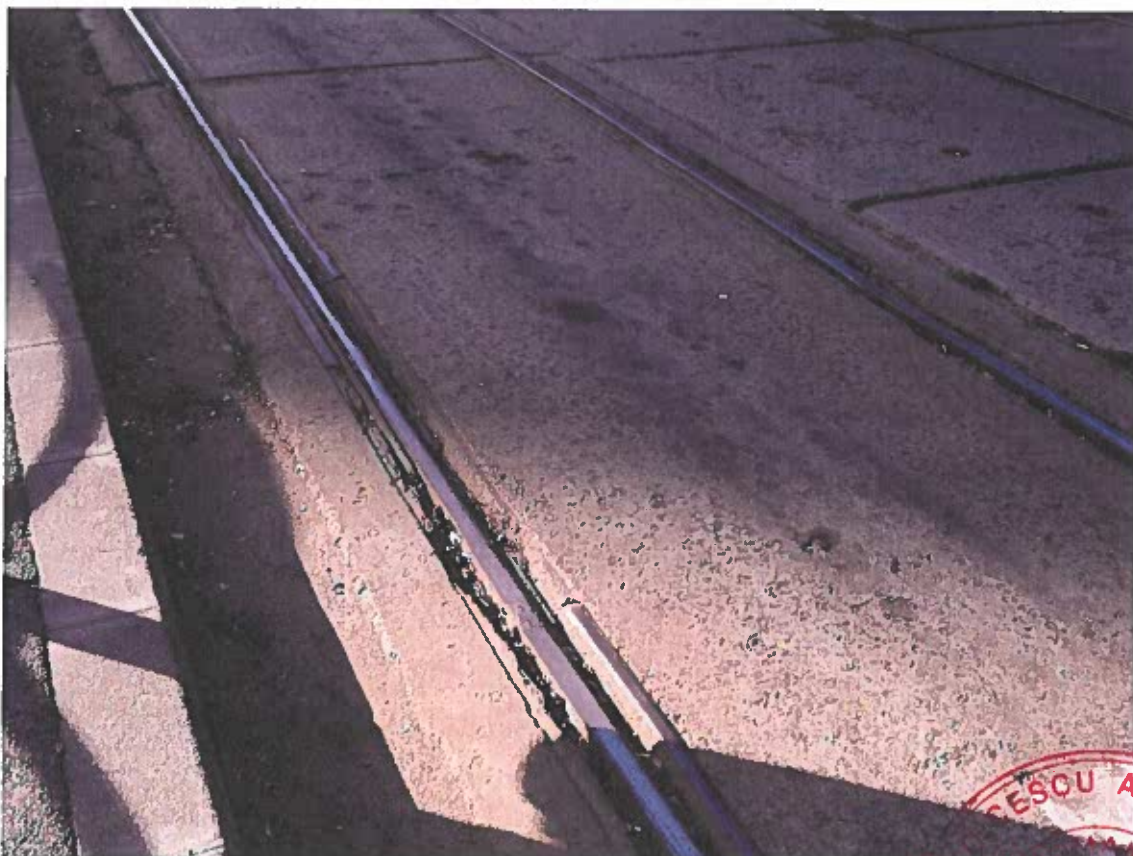
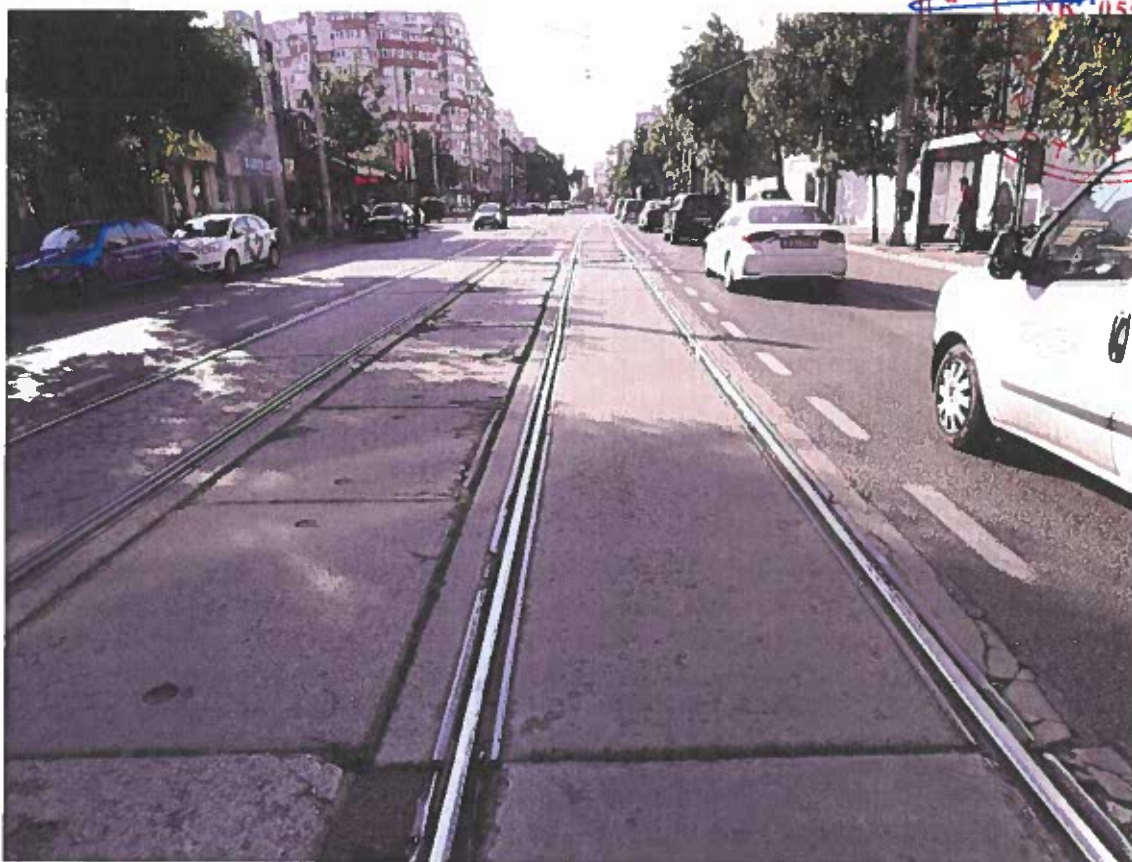
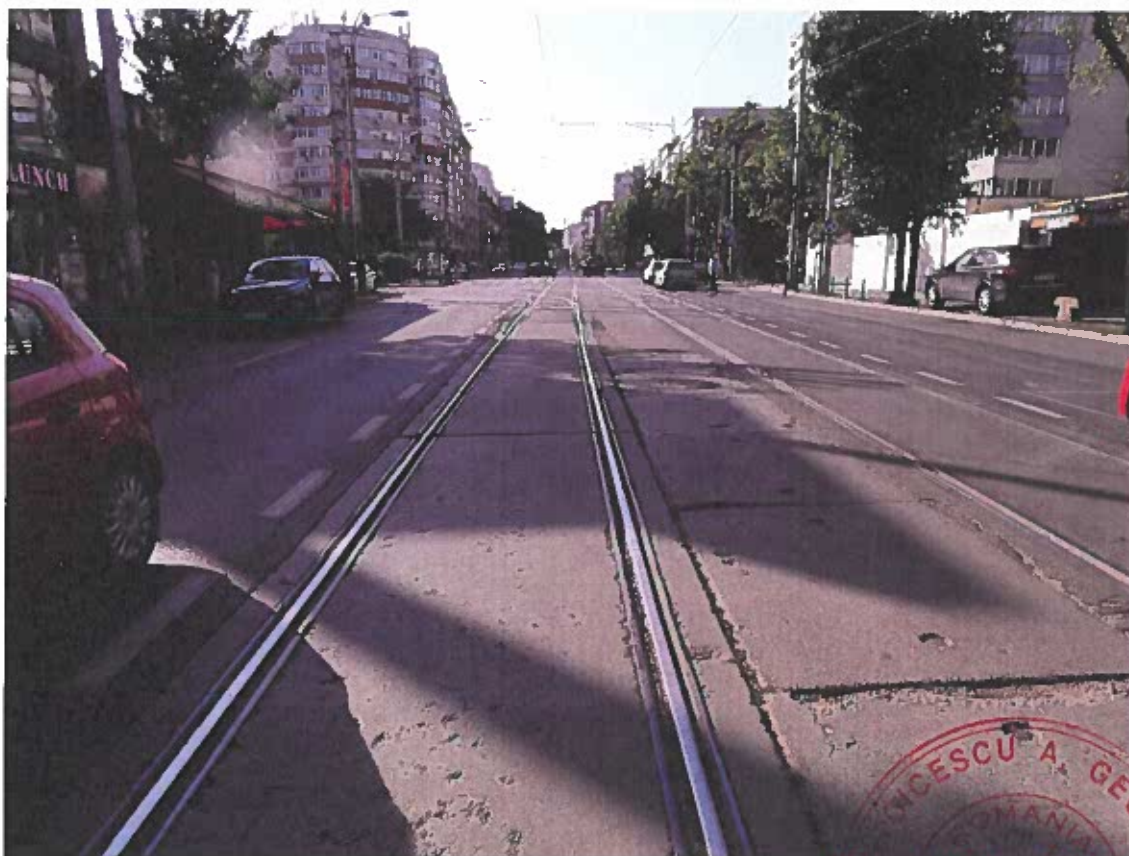
Șinele au uzuri mari, iar dalele sunt puternic degradate, fixarea șinei nemaifiind sigură (foto 15,16,17).

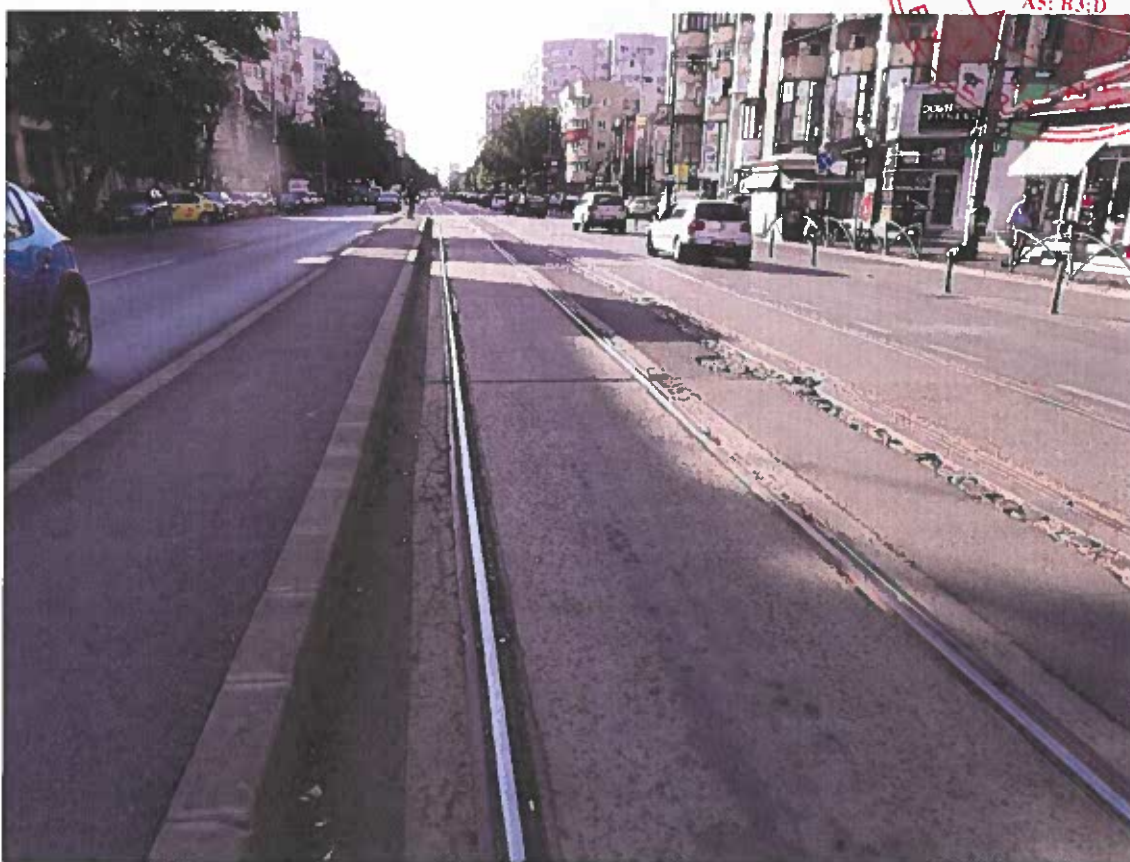
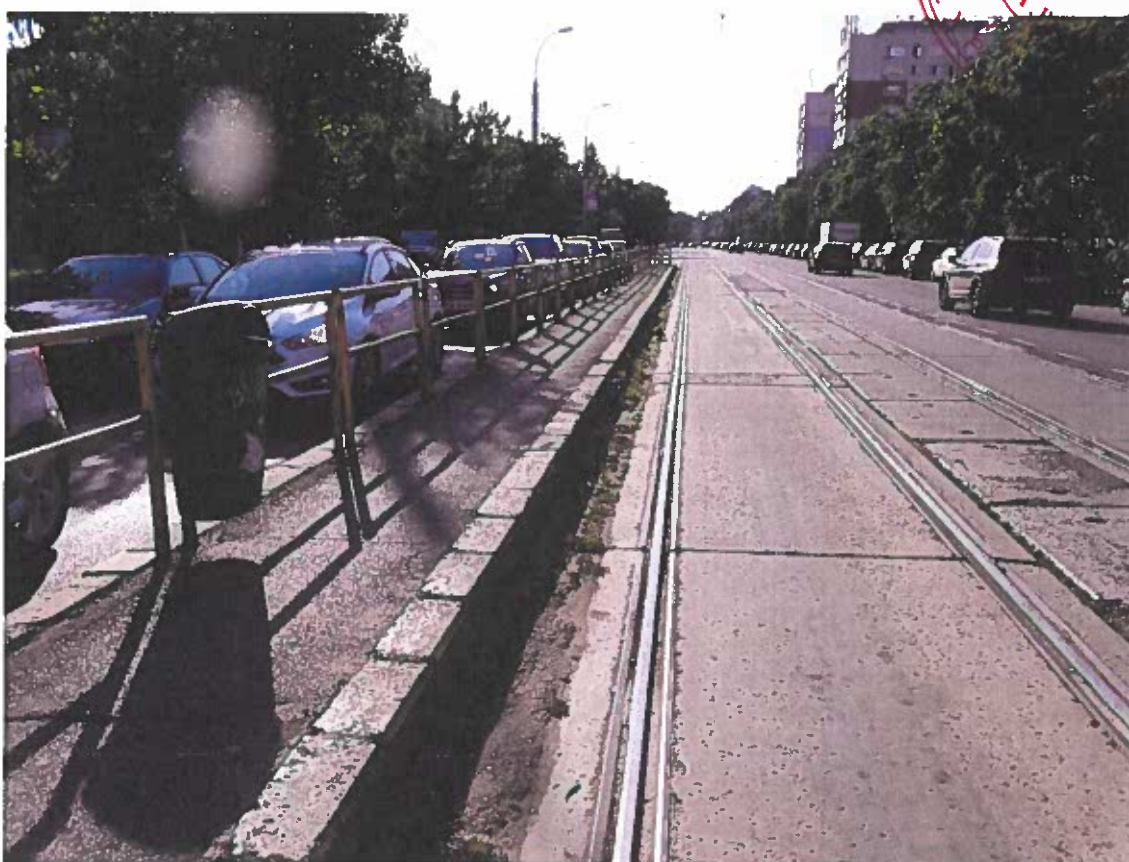
Este de menționat faptul că, pe întregul traseu al liniei, peroanele nu corespund standardelor în vigoare și prezintă un real pericol pentru siguranța călătorilor și nu asigură accesul persoanelor cu dizabilități pe suprafața de îmbarcare-debarcare a călătorilor (foto 20,22,32,33,34,42).

Având în vedere intervențiile și dotările propuse a se realiza, starea actuală a finisajului și a accesoriilor, dar și clasa inferioară a betonului de la peroanele existente, se recomandă demolarea și refacerea în întregime a tuturor peroanelor.

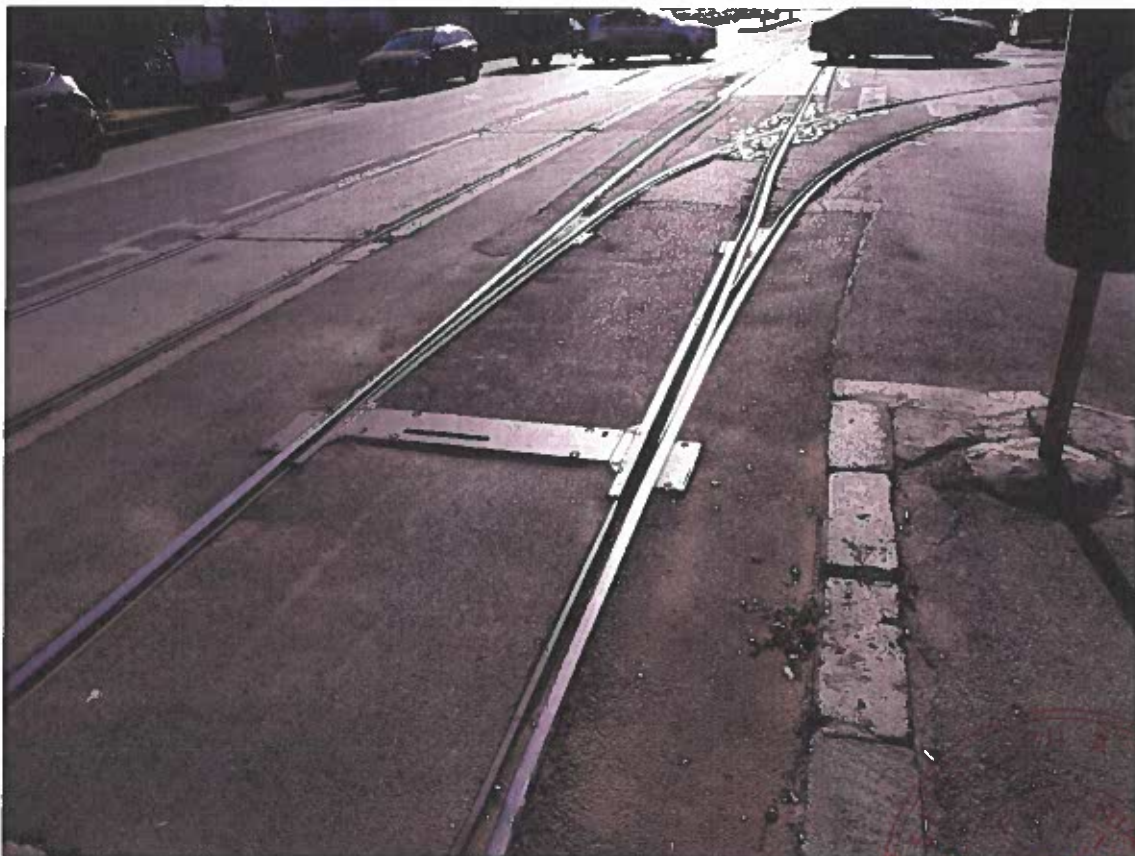
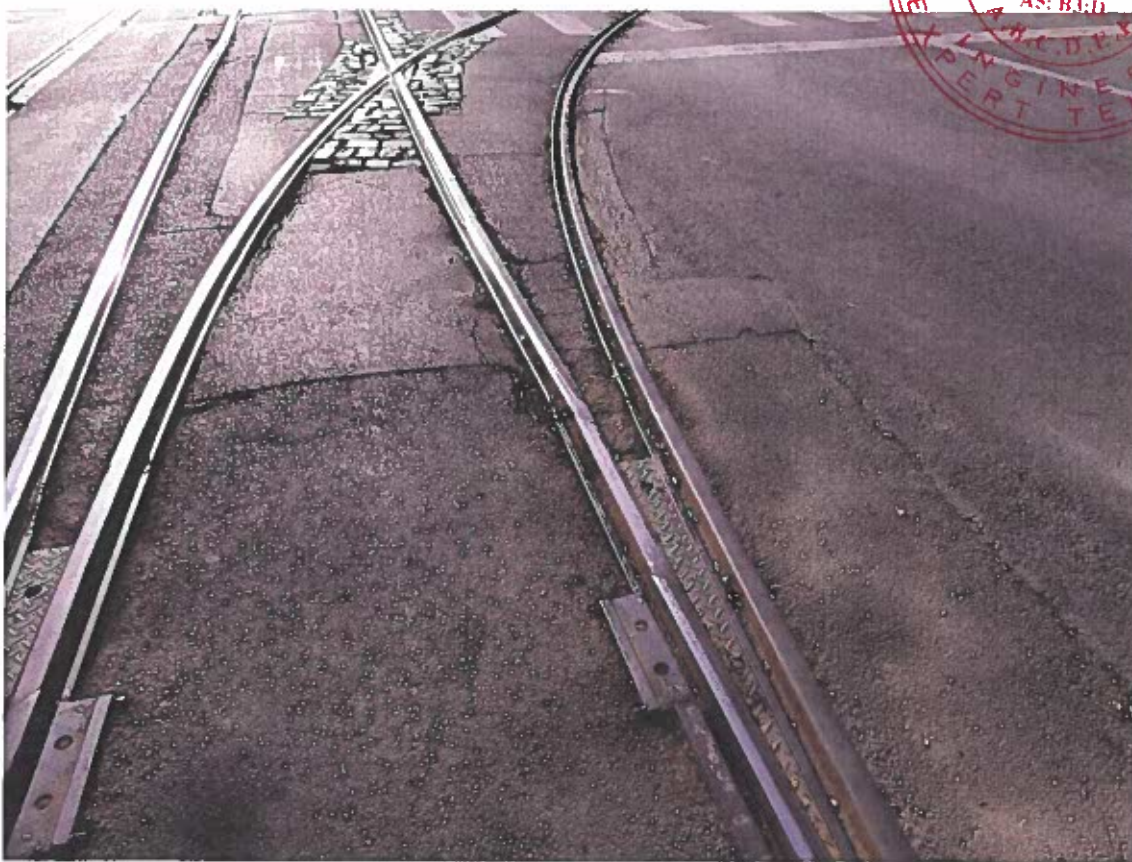
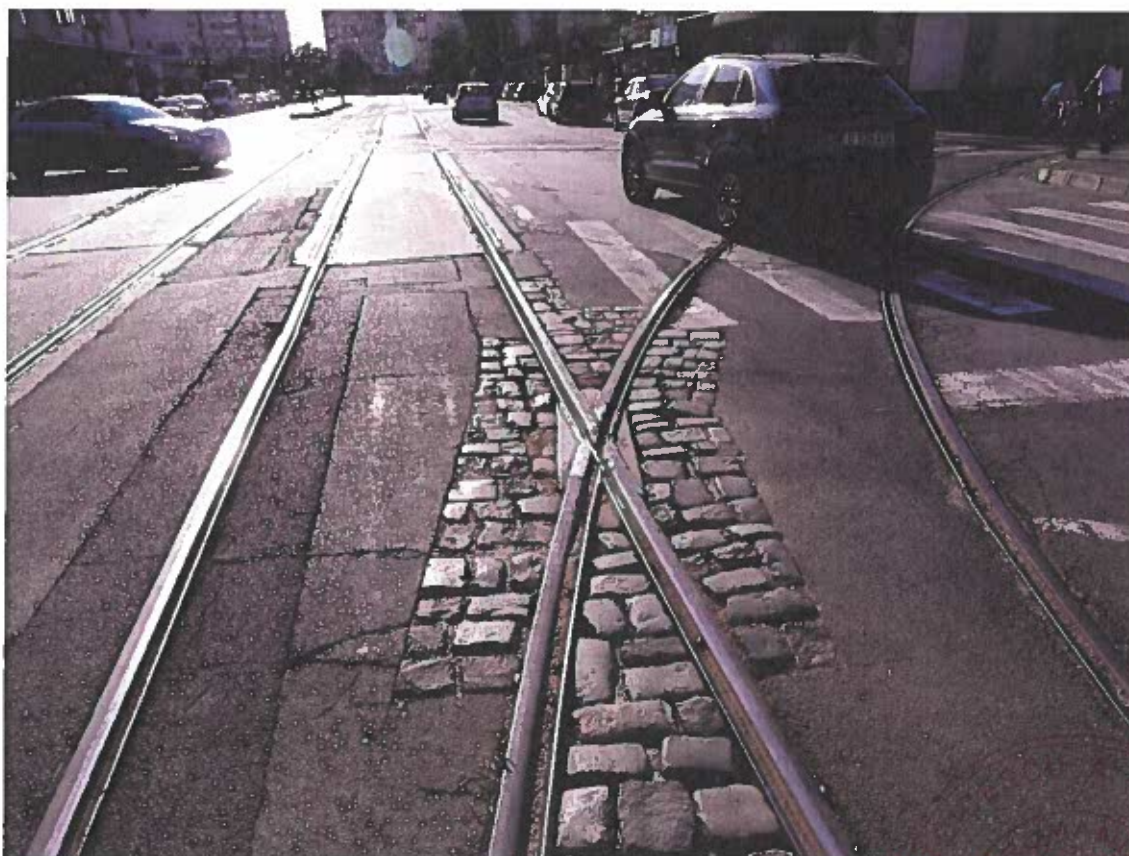
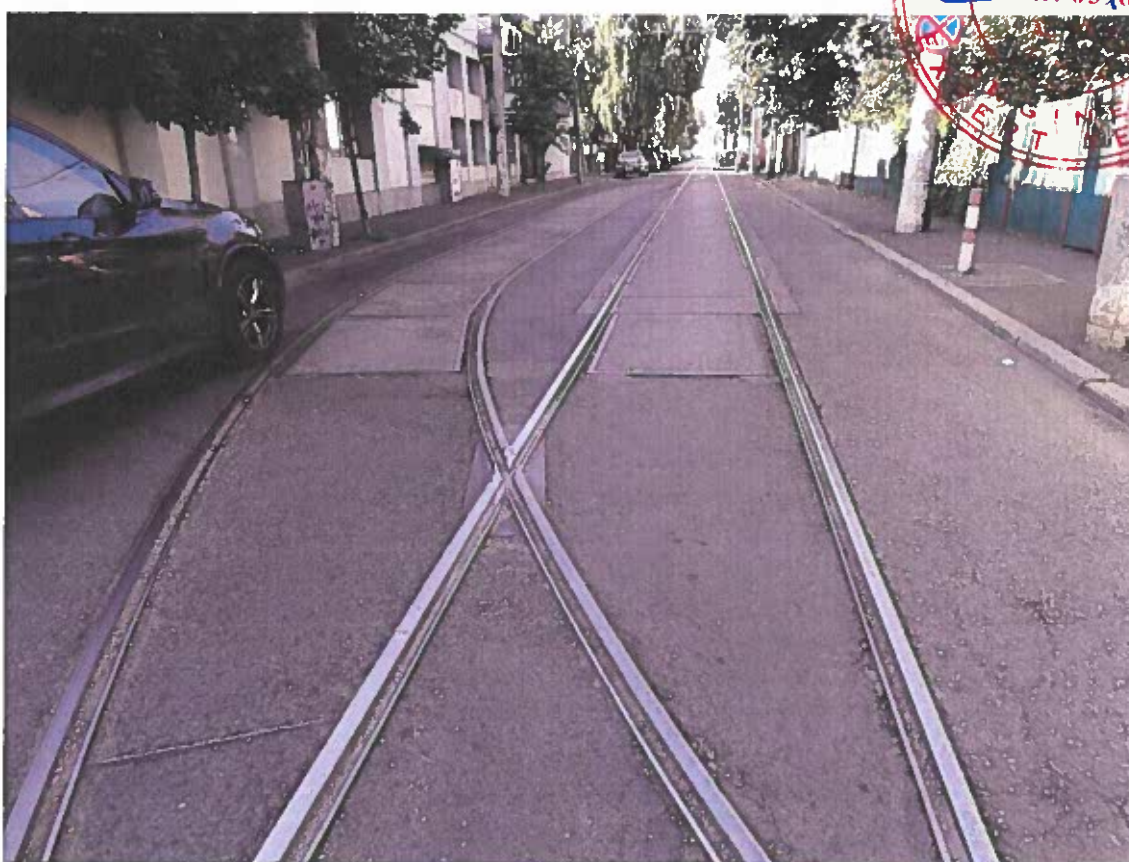
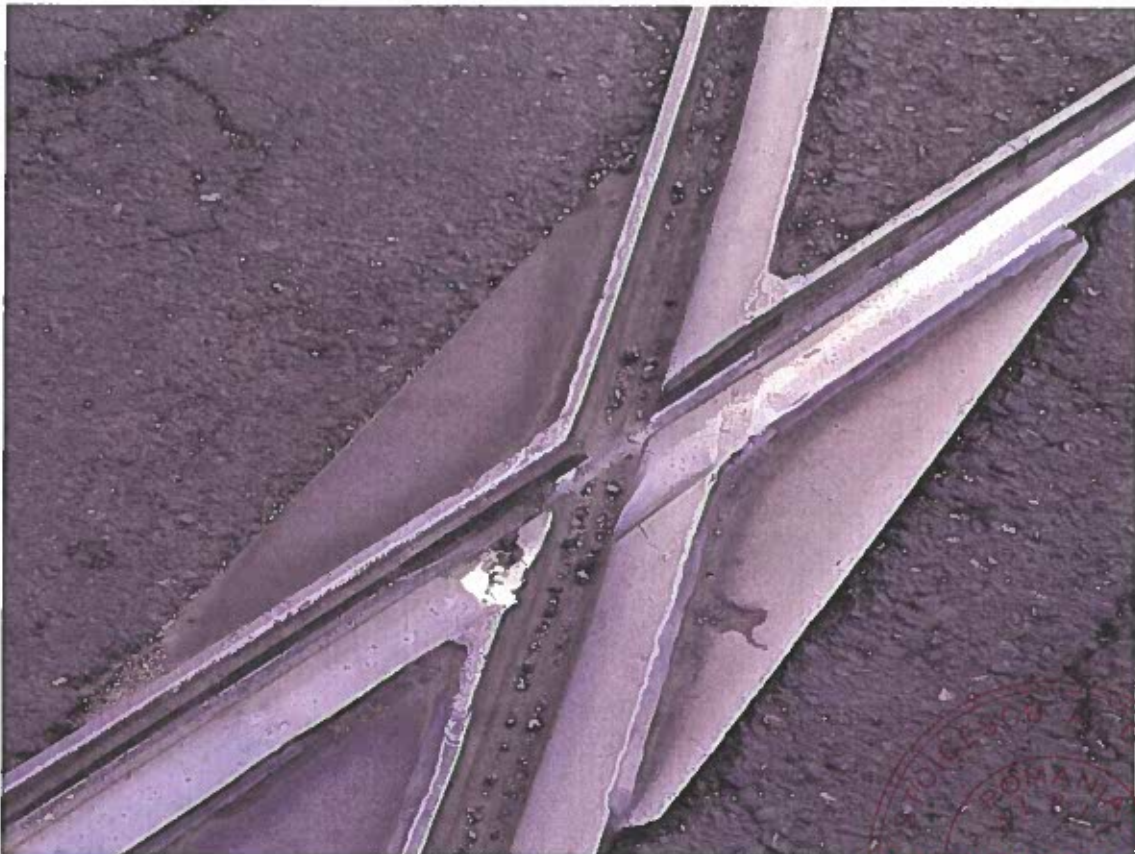
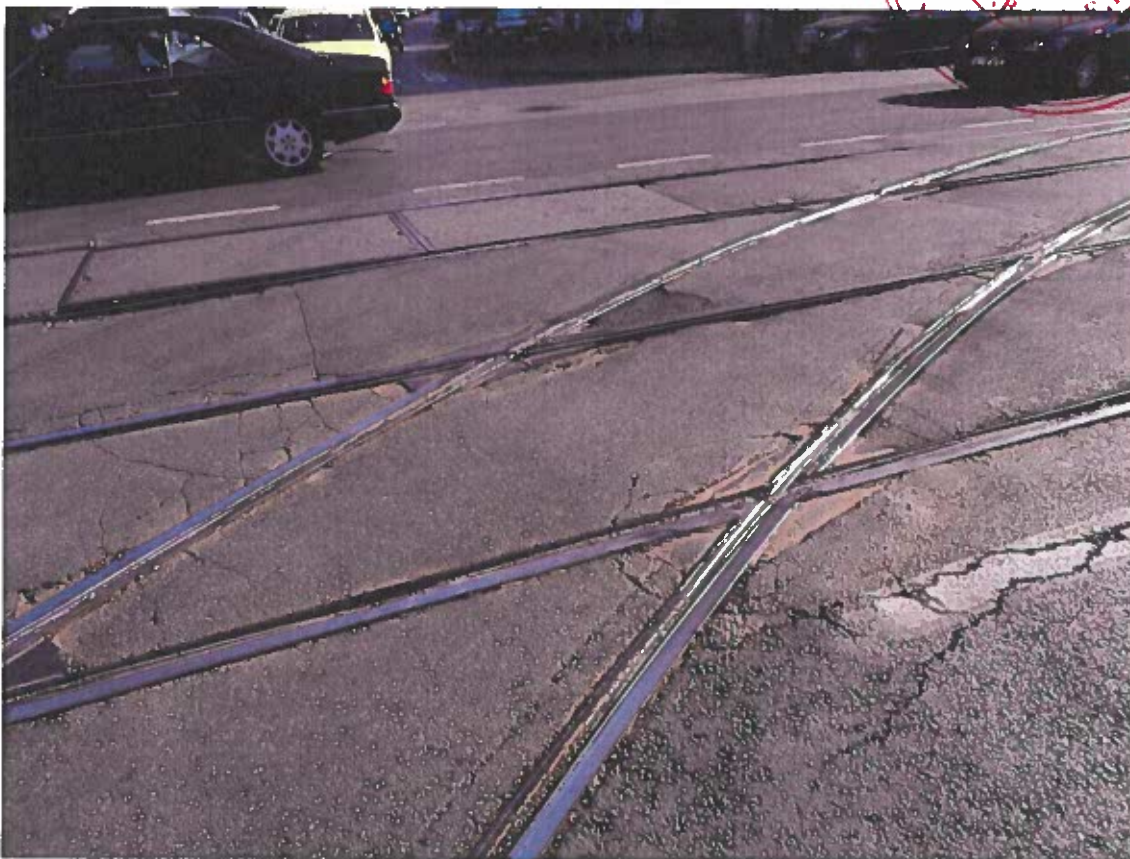
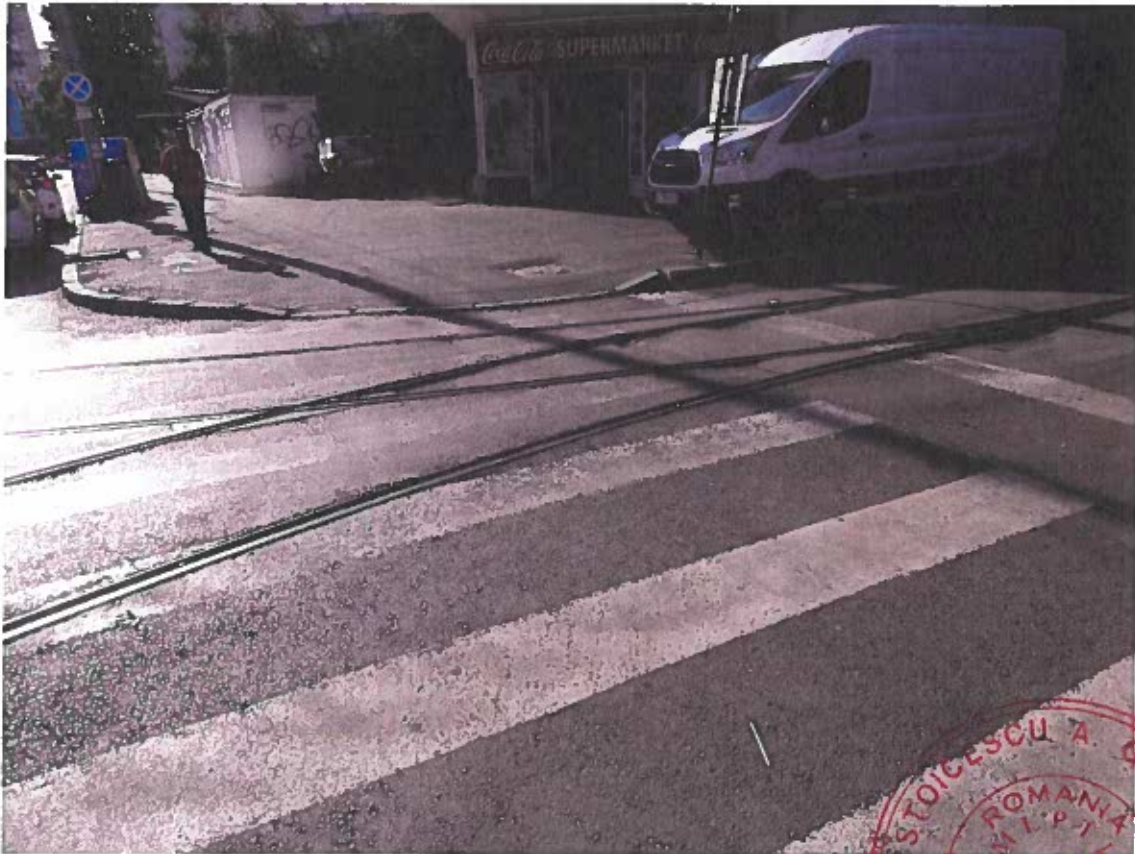
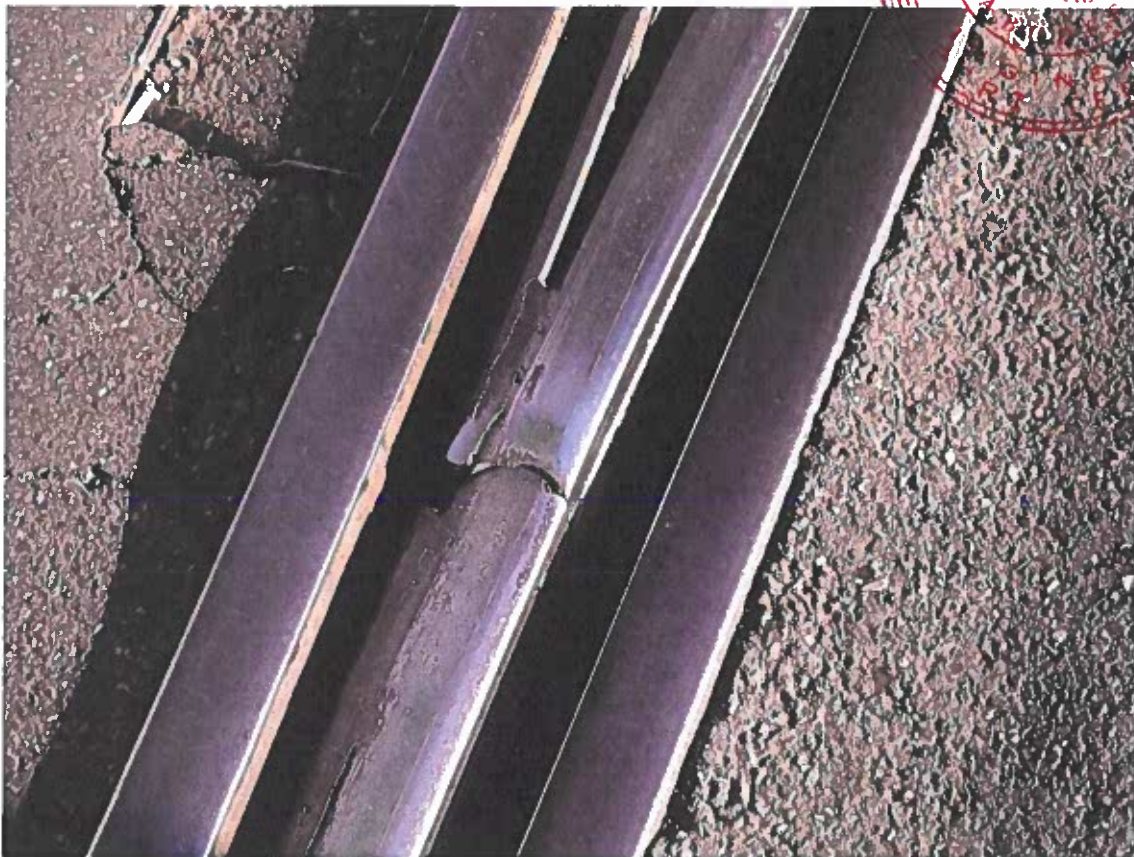
Complexul de aparate de cale de la intersecțiile B-dul Ion Mihalache și străzile Clăbucet și Puțul lui Crăciun, a fost pus în funcțiune între anii 1964 și 1977.

Reperele metalice au uzuri și degradări peste toleranțe, iar durata mare de exploatare face ca acestea să fi depășit limita admisă la solicitarea la oboseală (foto 23,24,25,26,27,28,29,30).

Data fiind starea tehnică a aparatelor de cale existente, recomand înlocuirea integrală a aparatelor de cale nemodernizate: traversarea de la intersecția B-dul Ion

Mihalache cu B-dul Averescu si aparatele de cale de la intersectia B-dul Ion Mihalache cu străzile Puțul lui Crăciun și str. Clăbucet- 8 schimbătoare simple și 4 traversări cu 4 inimi.

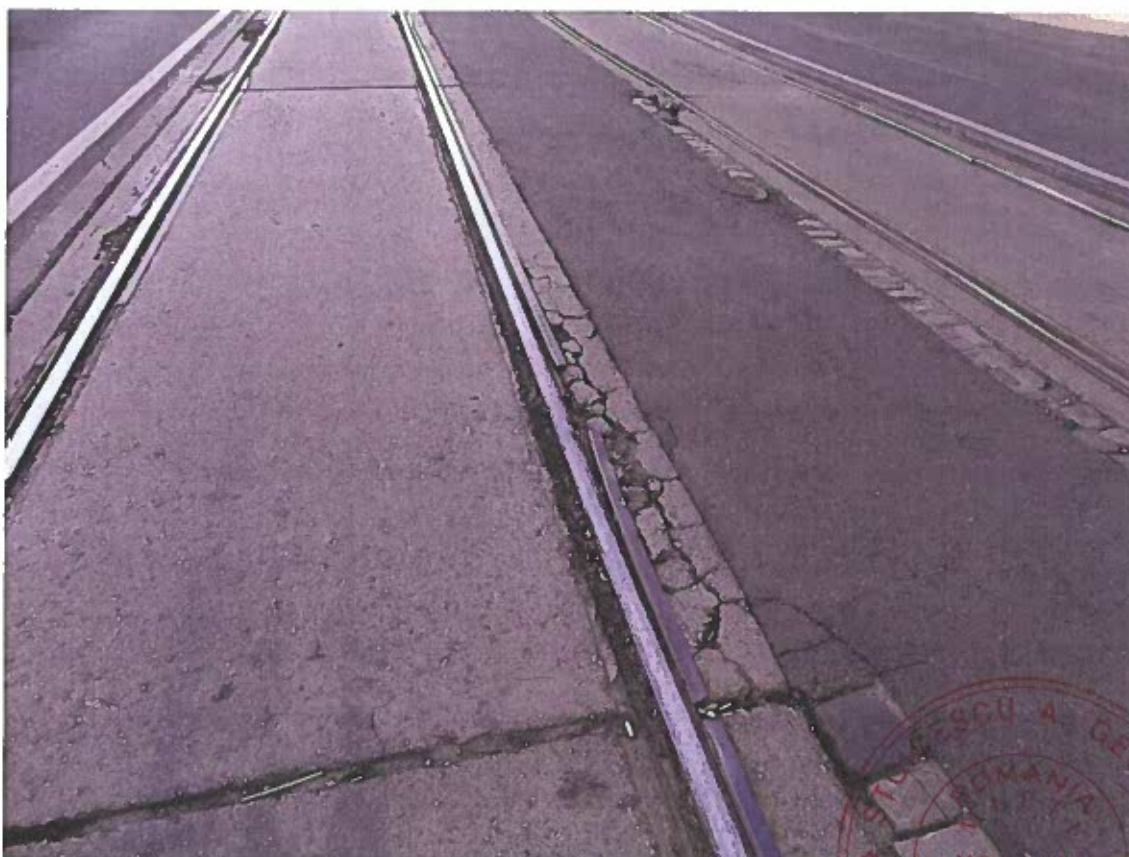
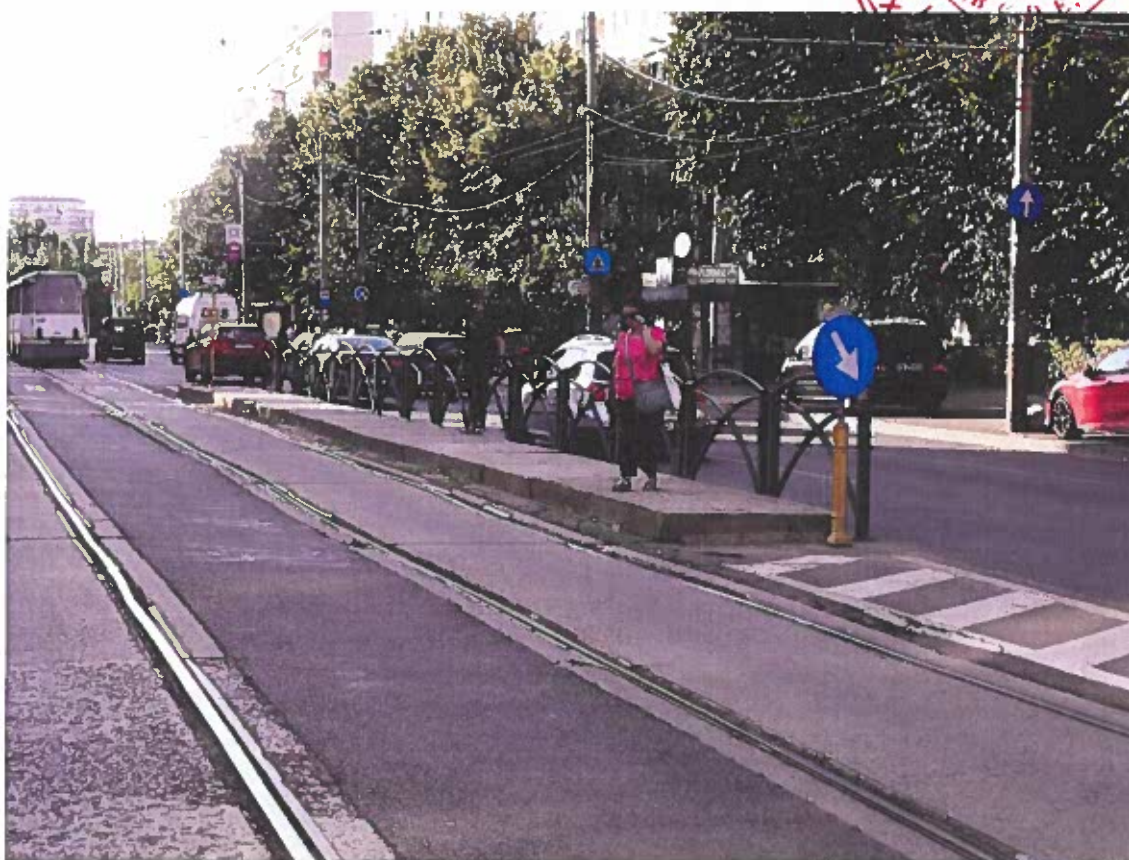
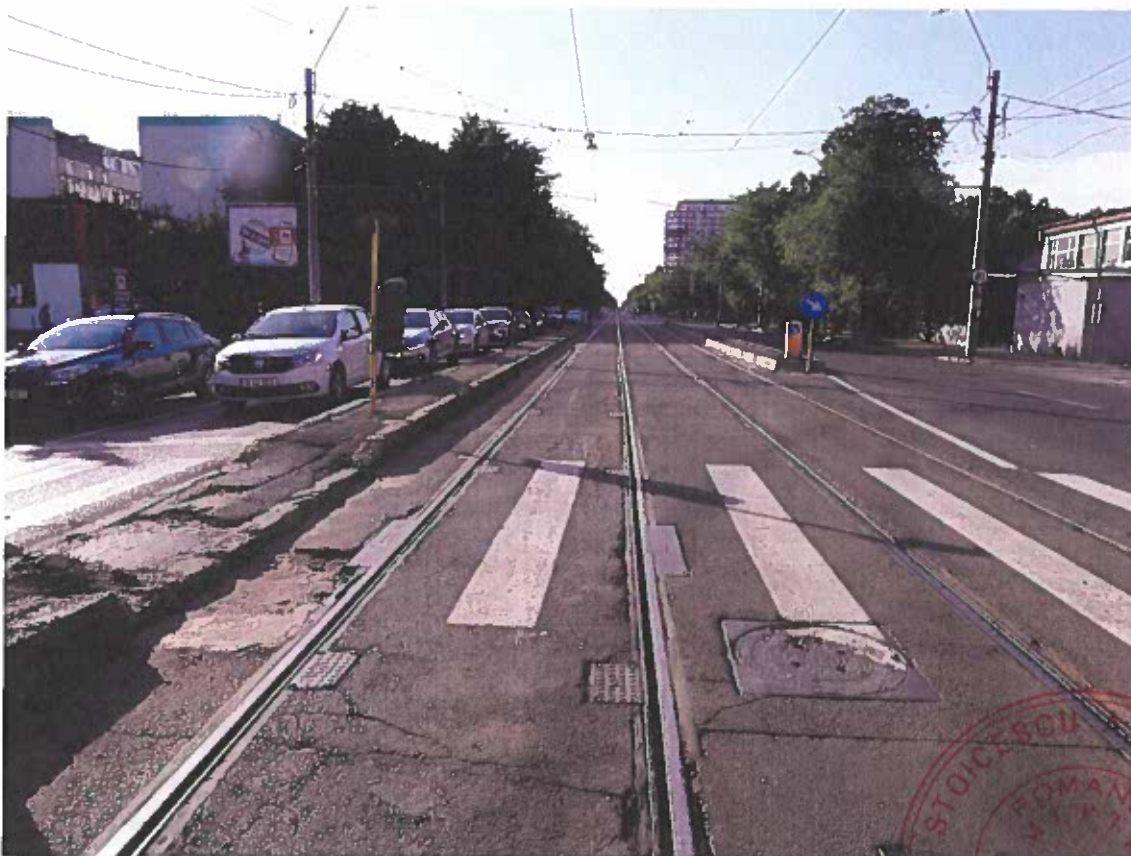
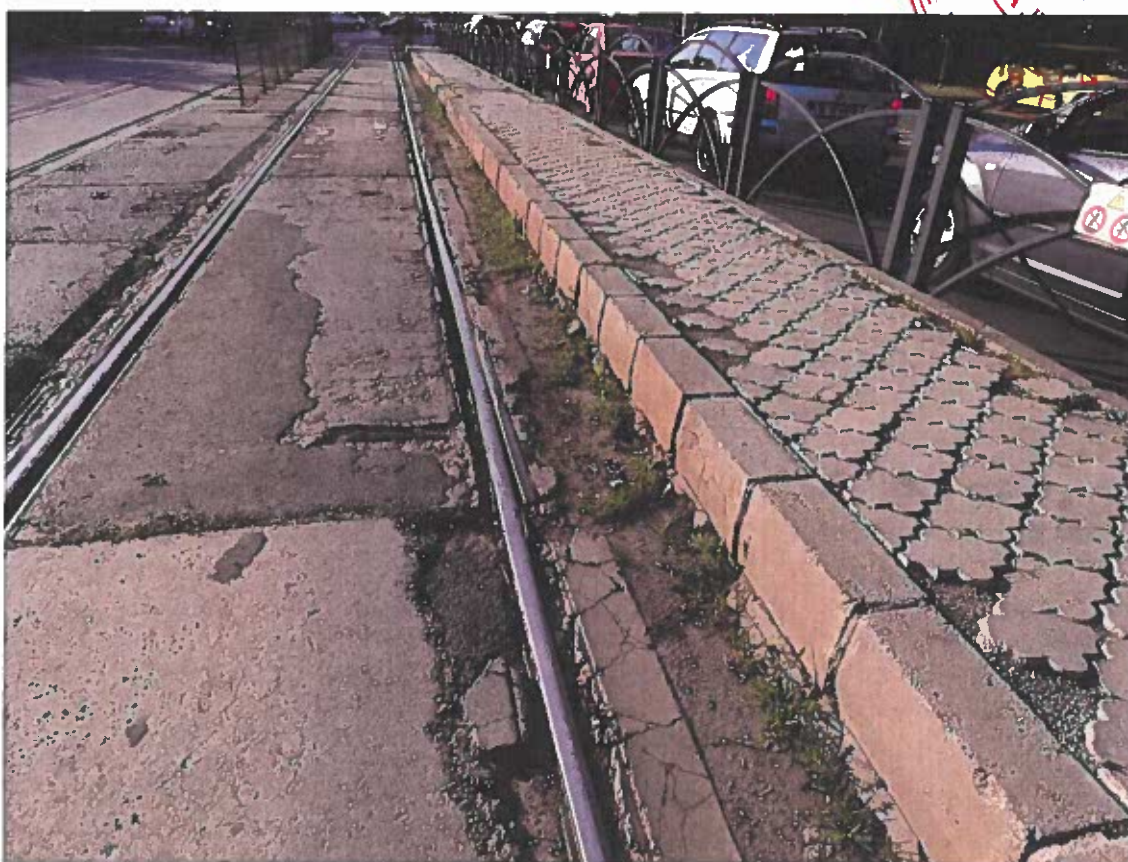
Șinele sunt cu uzuri mari, tasări și bavuri mari, iar dalele sunt puternic degradate (foto 31,32,33,34).
