**EXPERTIZĂ TEHNICĂ**  
**pentru**  
**LINII DE TRAMVAI ȘI APARATE DE CALE**

**PROIECTUL 3**

**Reabilitare sistem rutier pe arterele Sfântul Constantin, Strada Ionel Perlea,  
strada Grigore Cobălcescu și traseul de pe Bulevardul Bucureștii Noi,  
Bulevardul Gloriei, inclusiv cap terminal Strada Piatra Morii și Bucla Cișmigiu**

EXPERT TEHNIC  
prof.univ.dr.ing. GEORGE STOICESCU

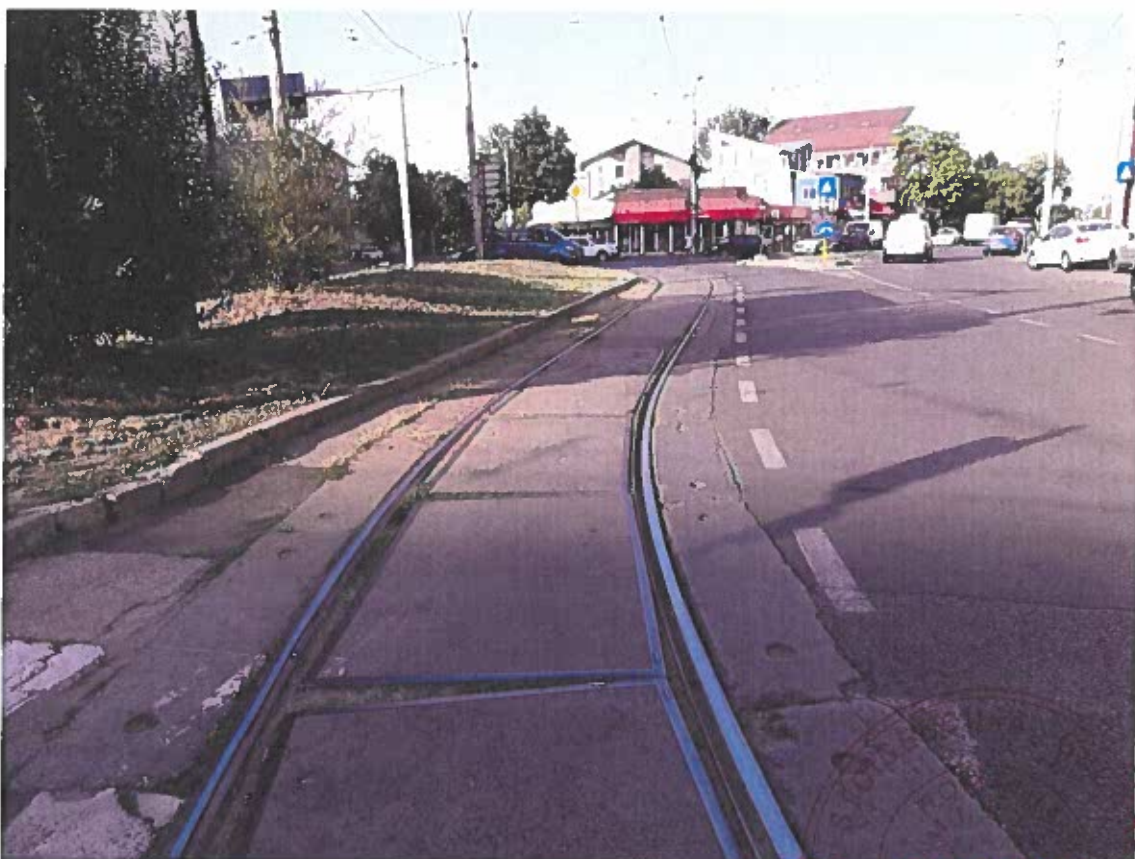
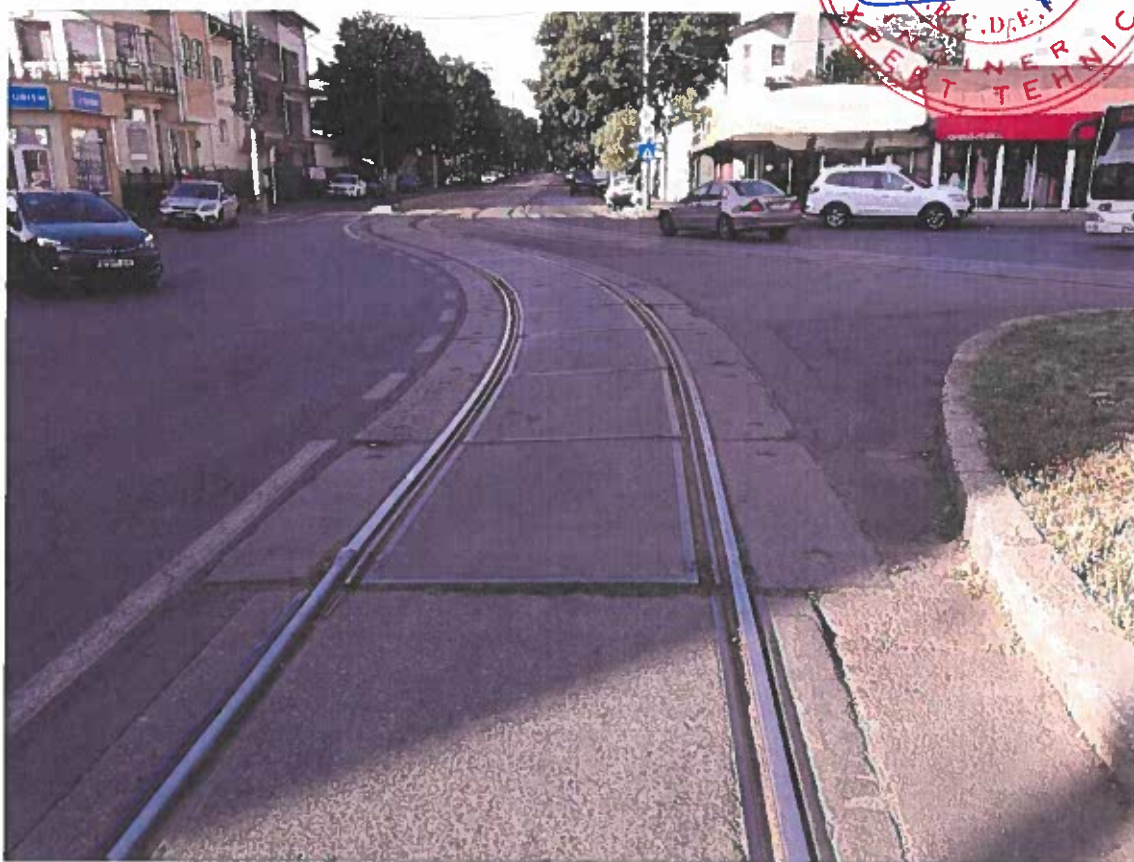
Accesul pe B-dul Gloriei se face cu șine cu canal, puternic uzate, și dale prefabricate din beton armat, cu degradări mari (foto 35,36).

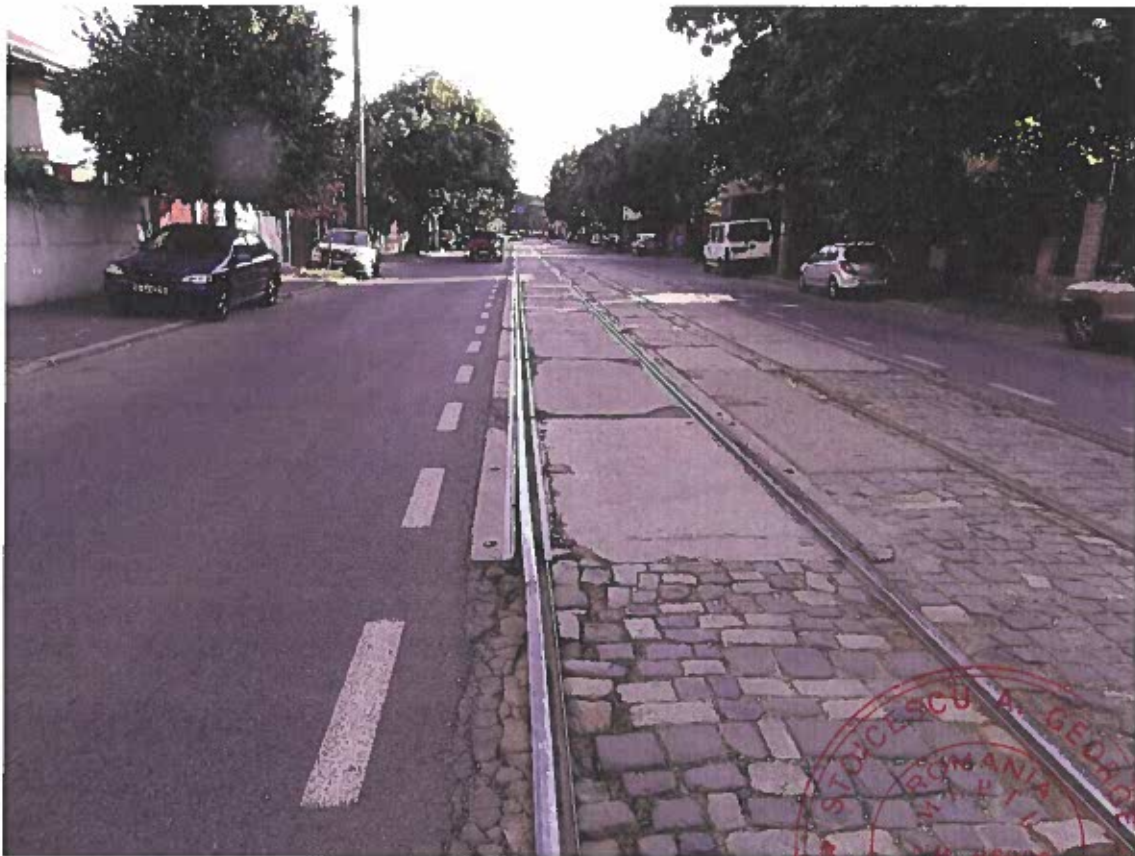
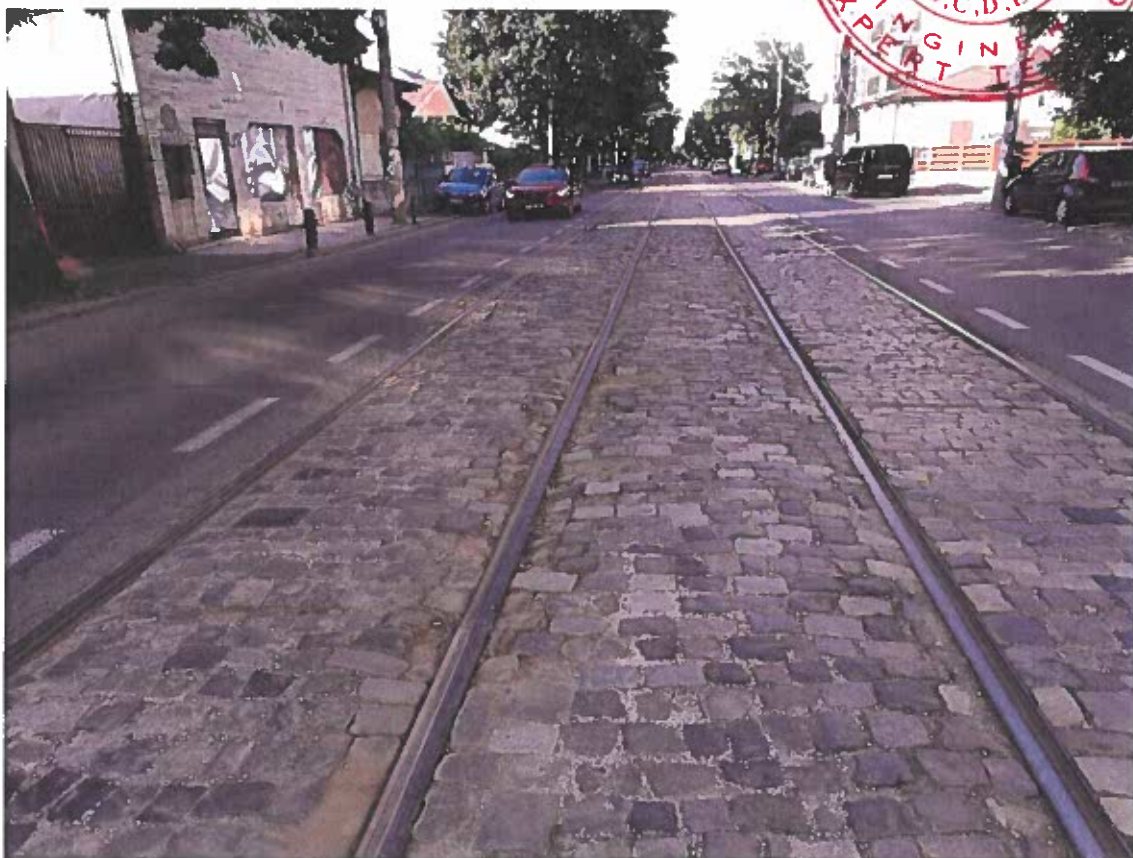
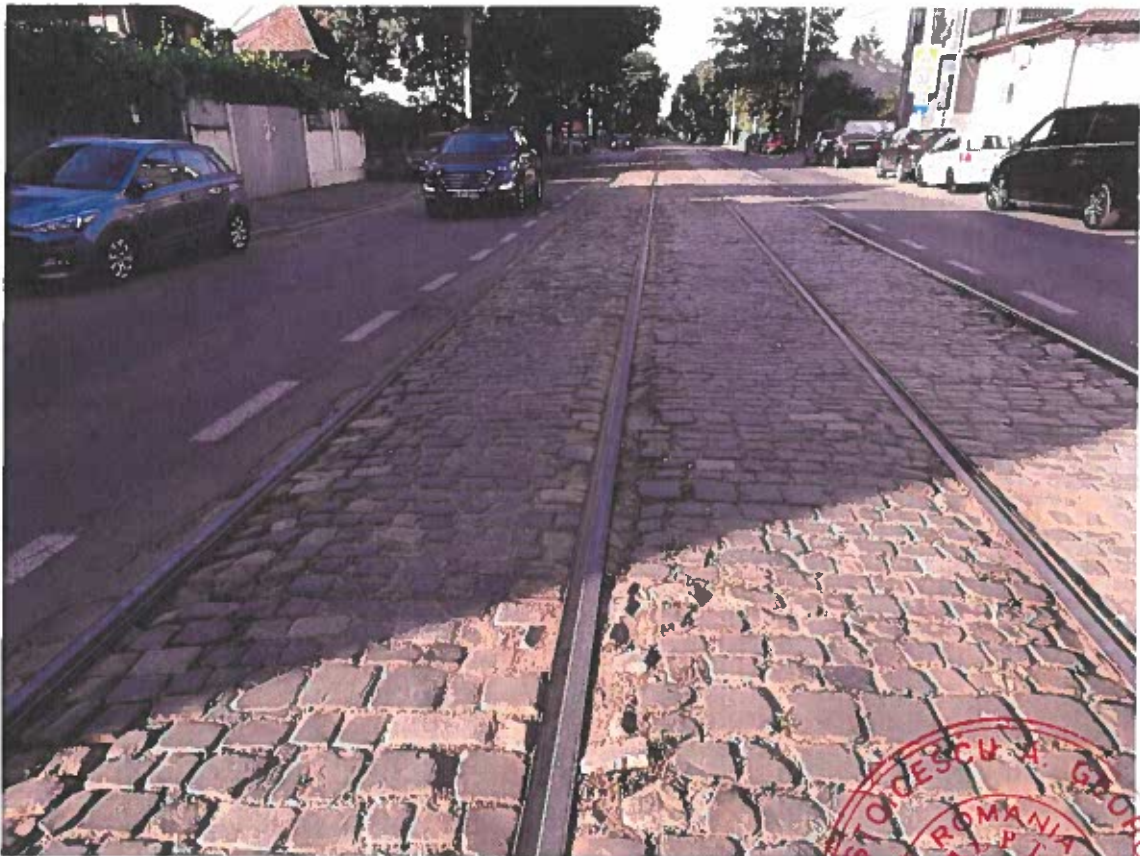
Pe B-dul Gloriei linia este dublă, pusă în funcțiune în 1976, cu șine cu canal înglobate în dale prefabricate din beton armat puternic degradate (foto 37), și în pavaj din piatră cubică (foto 38,39), suprafața carosabilă fiind puternic deteriorată, în special în zona cu piatră cubică, unde șinele au tasări mari, cu variații ale ecartamentului și fixarea șinelor în afara regimului normal de funcționare.

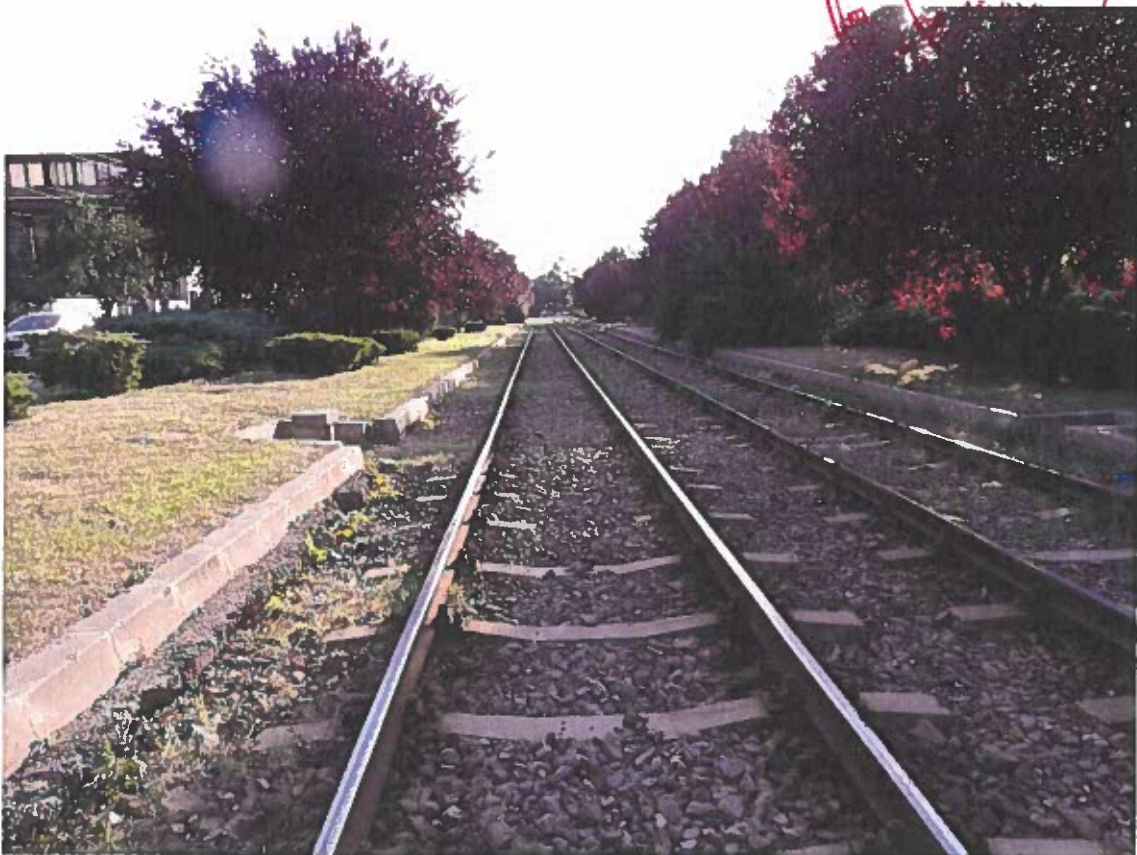
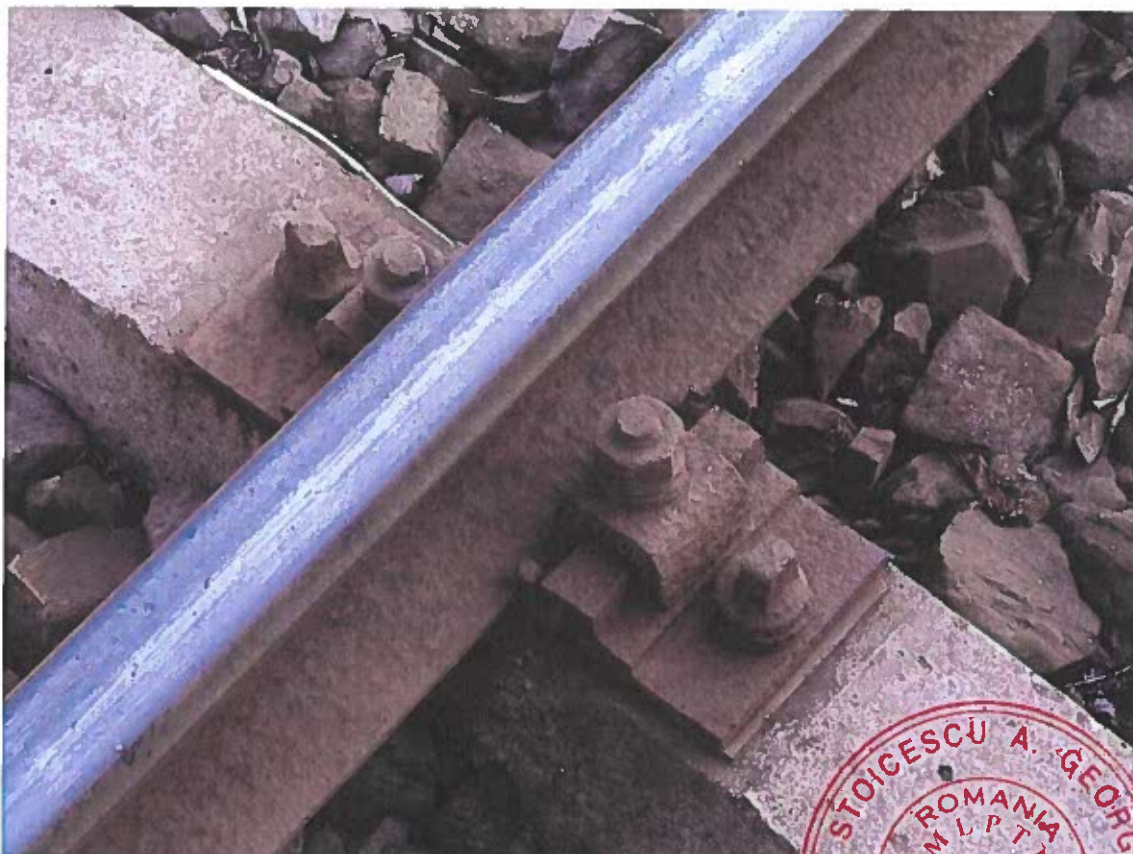
Șinele au uzuri mari, prinderile sunt în mare parte ieșite din regimul normal de funcționare, iar prisma căii este colmatată (foto 40,41).

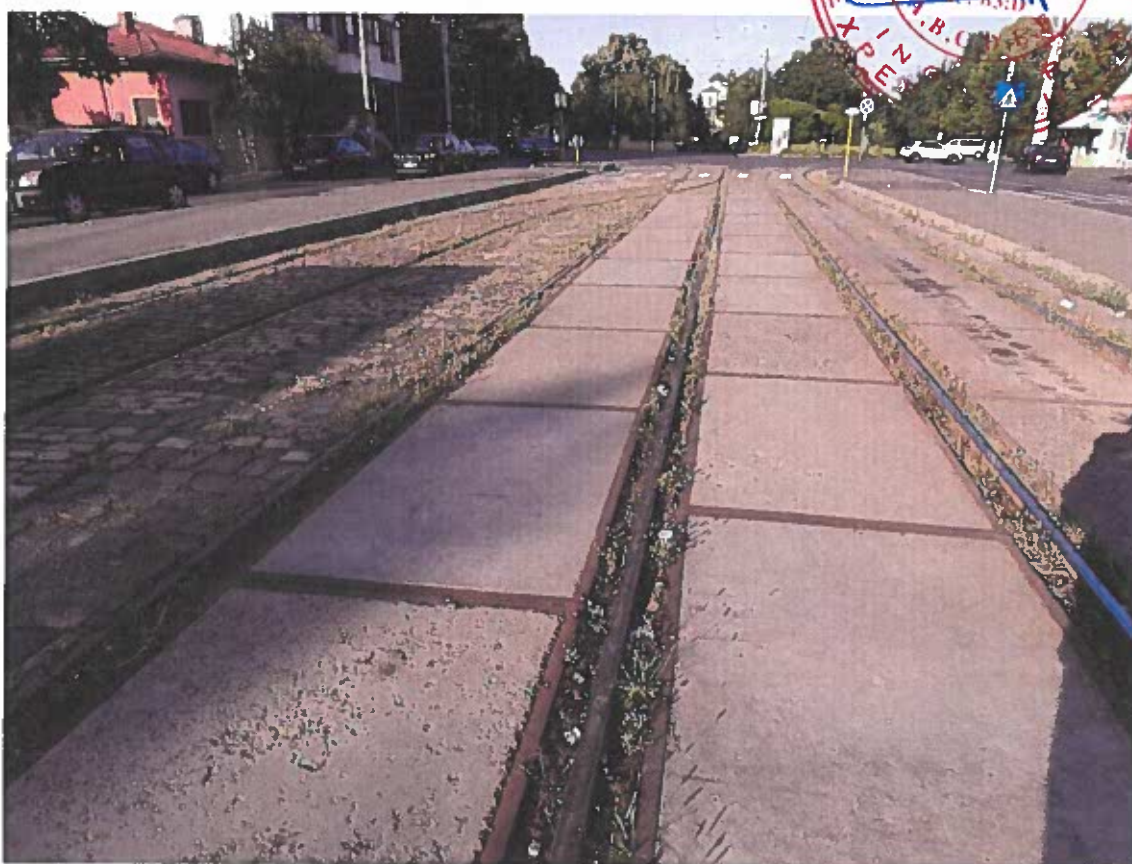
Foto 42

Pe zona cu peroane, unde există și o linie în abatere, traversele sunt acoperite cu dale prefabricate din beton armat (foto 42). Linia în abatere este înglobată în piatră cubică (foto 42).

Reperete metalice de rulare ale acestora sunt cu uzuri și degradări mari, dar și limita solicitării la oboseală a fost depășită cu mult (foto 42 și 46).

Este de menționat faptul că, pe întregul traseu al liniei, peroanele nu corespund standardelor în vigoare și prezintă un real pericol pentru siguranța călătorilor și nu asigură accesul persoanelor cu dizabilități pe suprafața de îmbarcare-debarcare a călătorilor (foto 20,22,32,33,34,42).

Având în vedere intervențiile și dotările propuse a se realiza, starea actuală a finisajului și a accesoriilor, dar și clasa inferioară a betonului de la peroanele existente, se recomandă demolarea și refacerea în întregime a tuturor peroanelor.

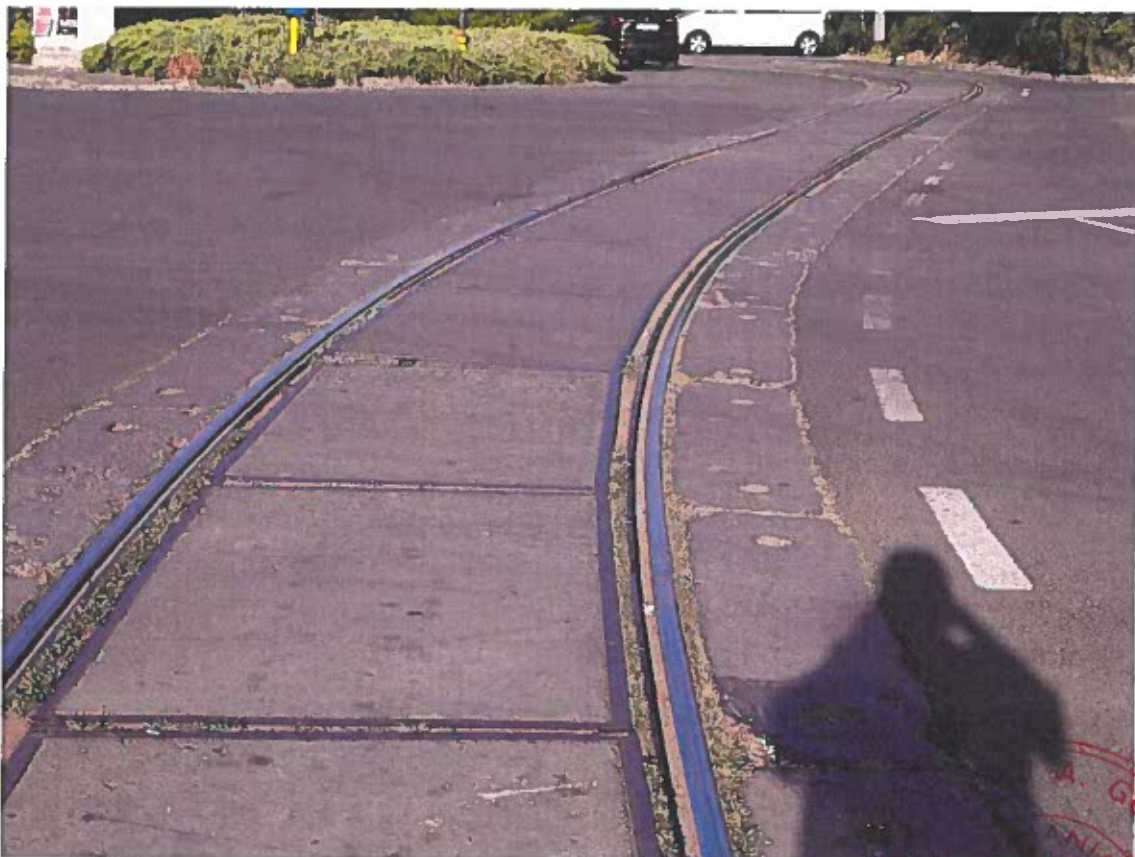
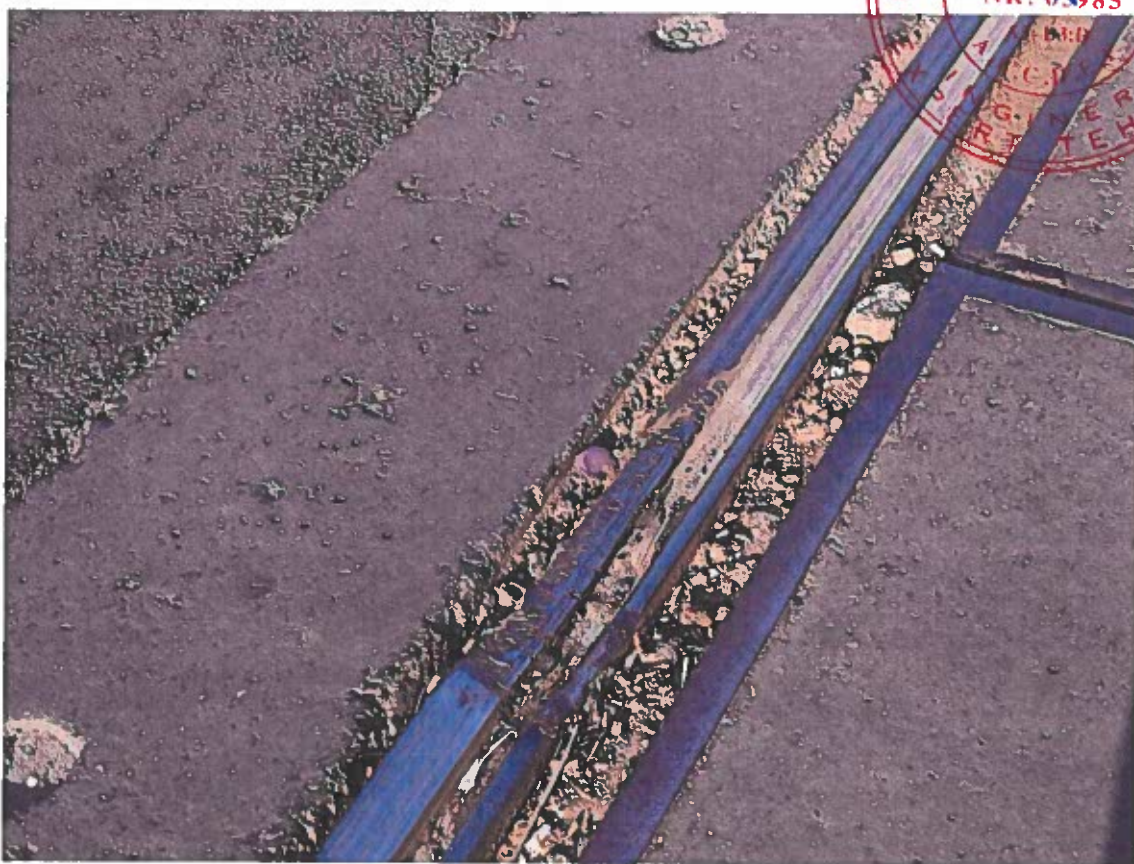
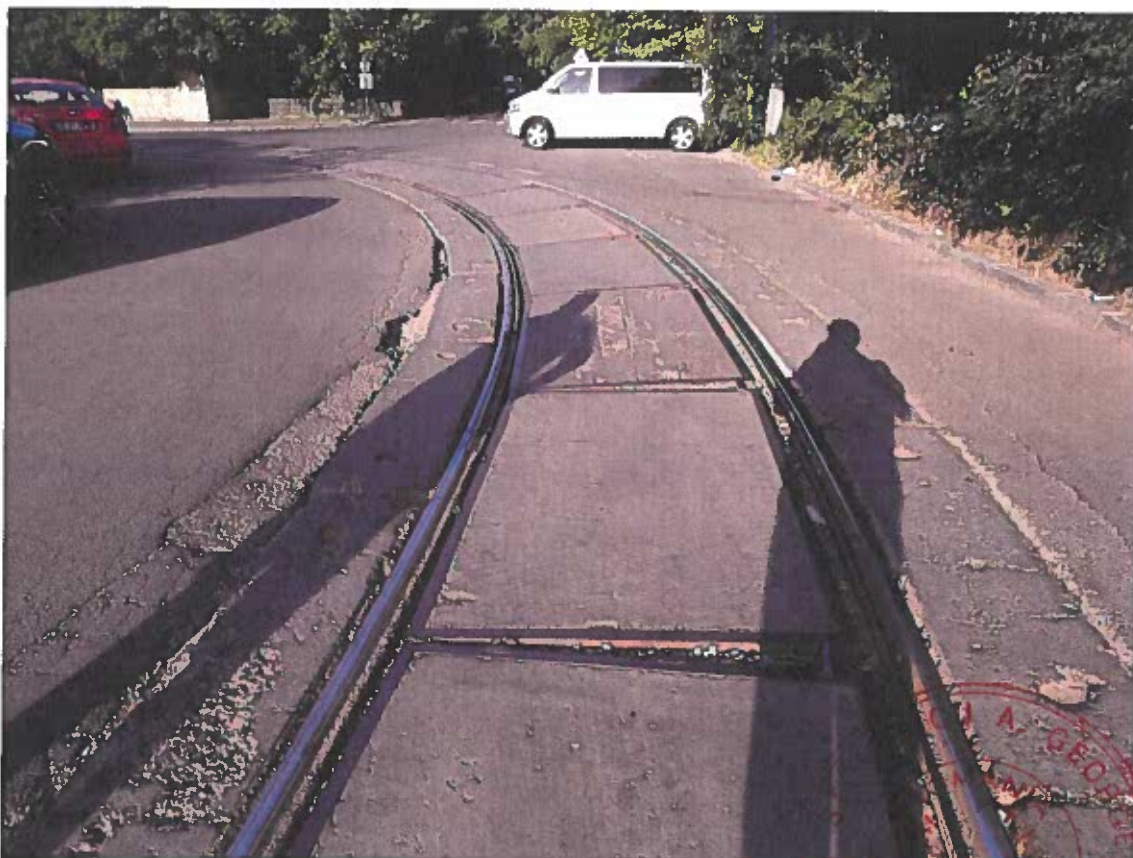
Atât șina, cât și dalele, sunt puternic degradate (foto 43,44,45).

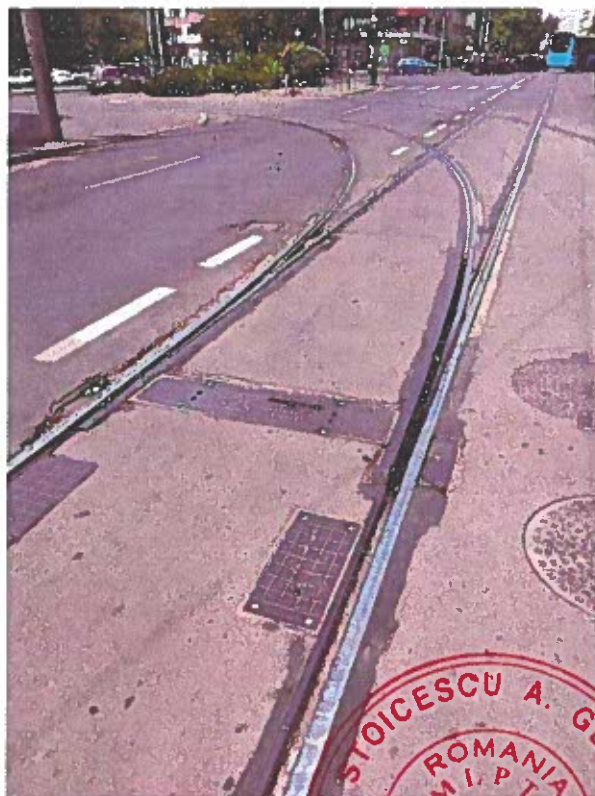
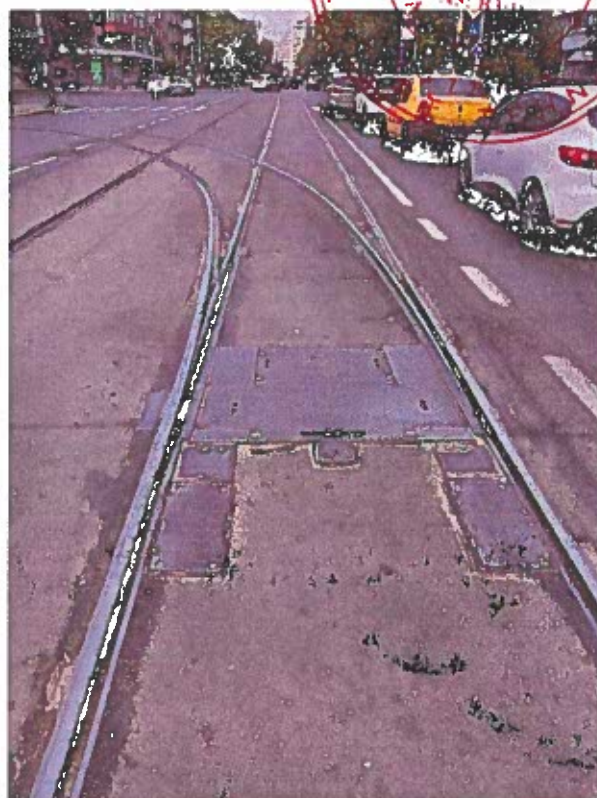
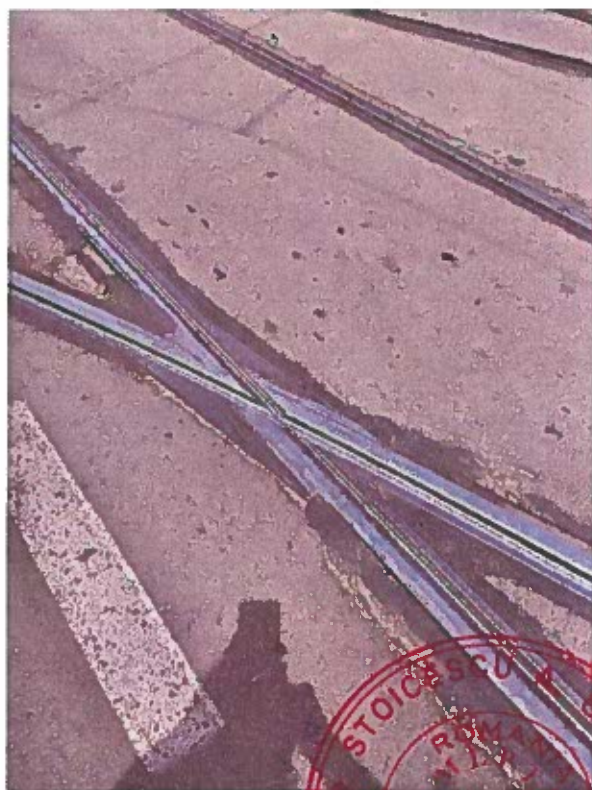
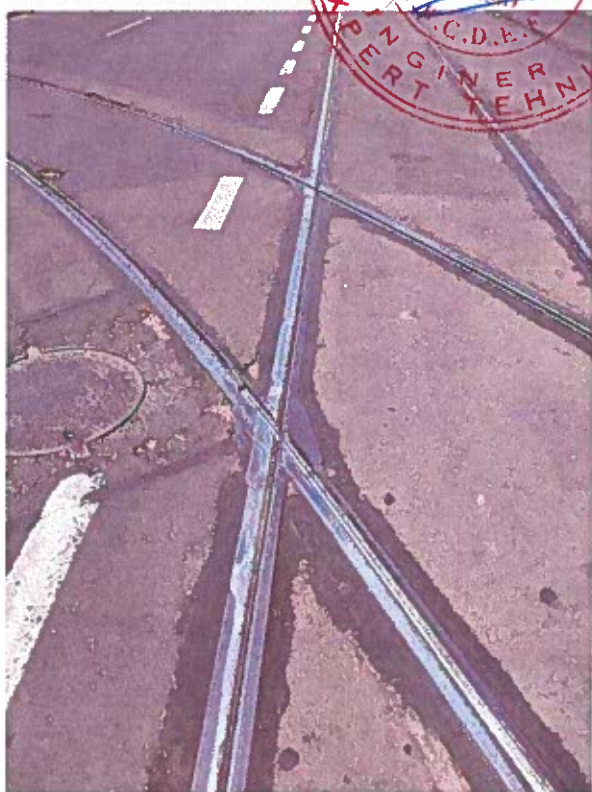
În privința aparatelor de cale, cele de la intersecția str. Dr. Felix-B-dul Ion Mihalache, schimbătoarele duble sunt puse în funcțiune în anul 2008 și sunt modernizate, uzurile fiind în cadrul toleranțelor (foto 47-50).

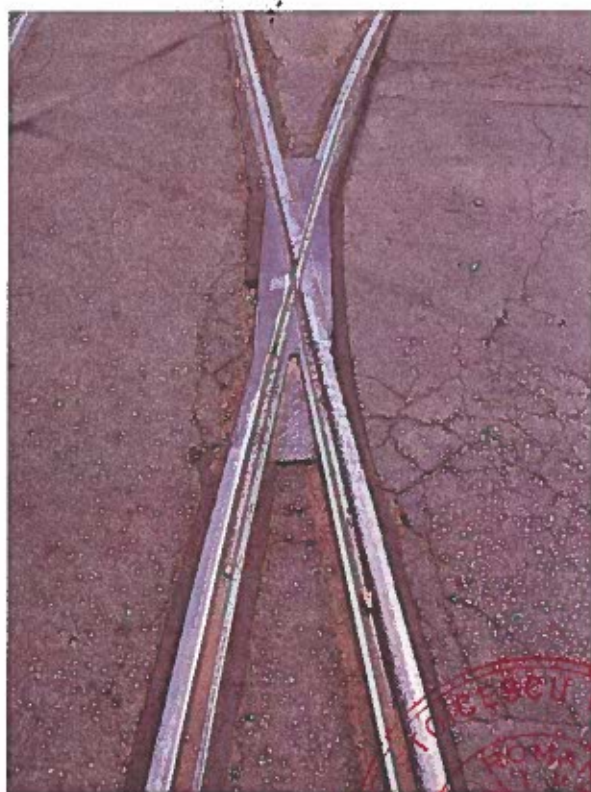
Foto 63

Uzurile și abaterile reperelor metalice sunt în cadrul toleranțelor (foto 55-63).

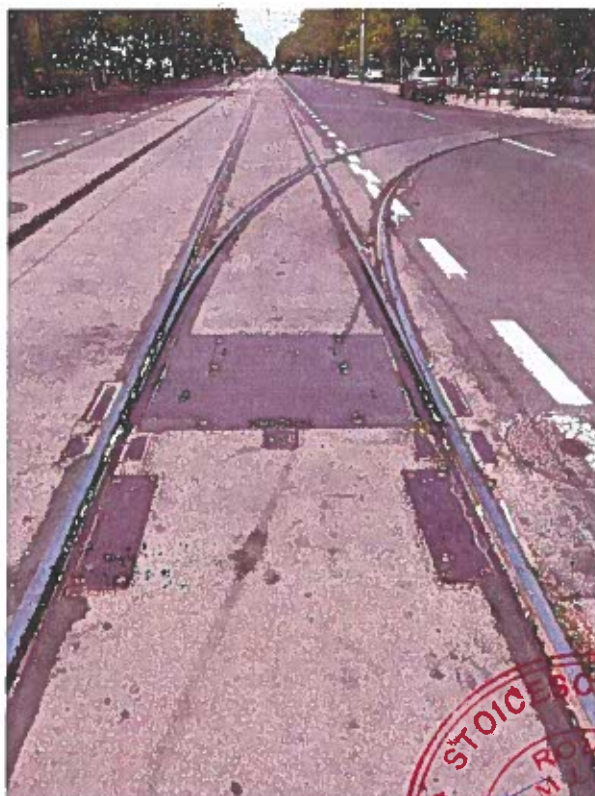
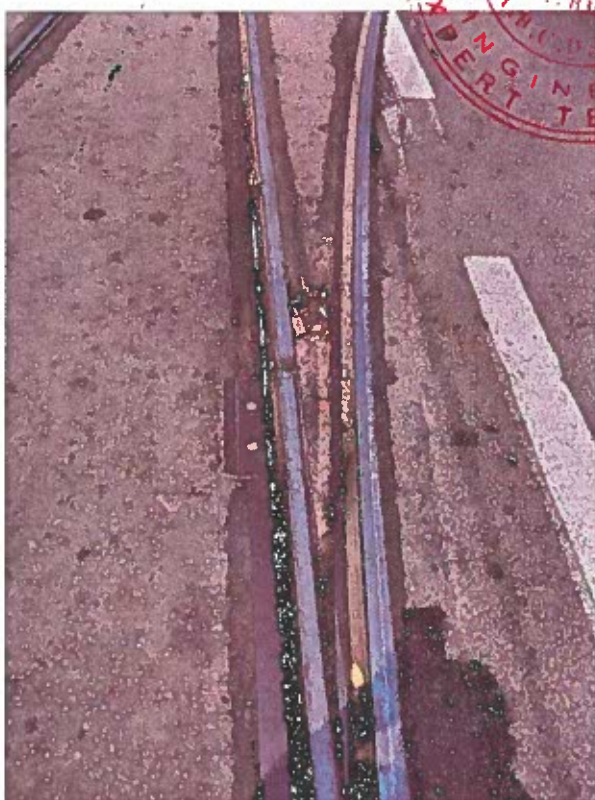
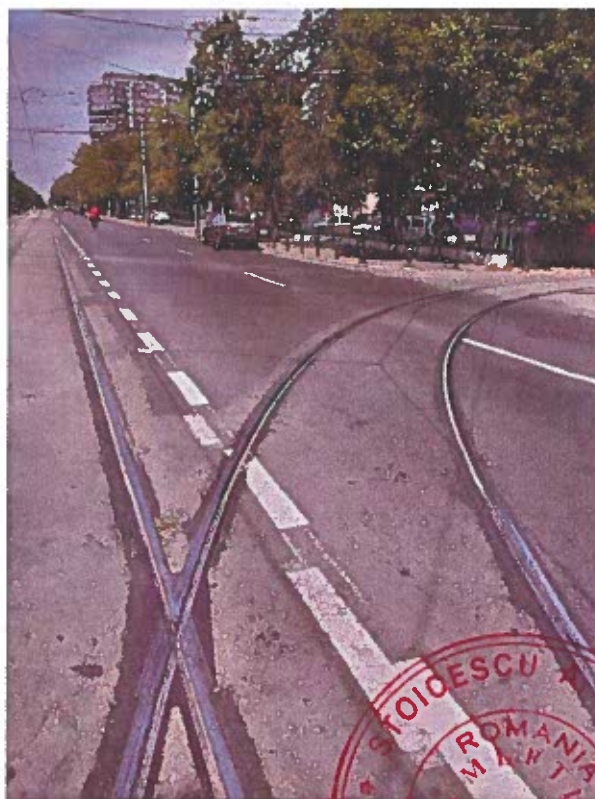
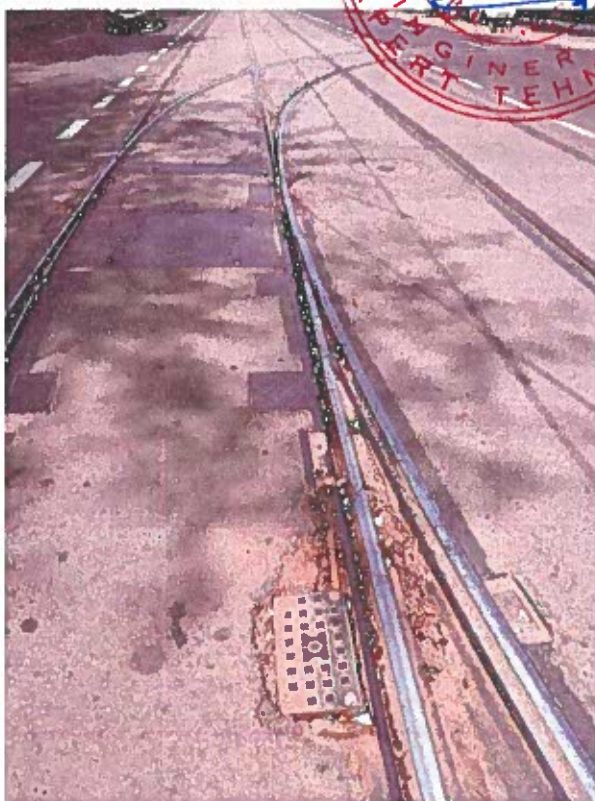
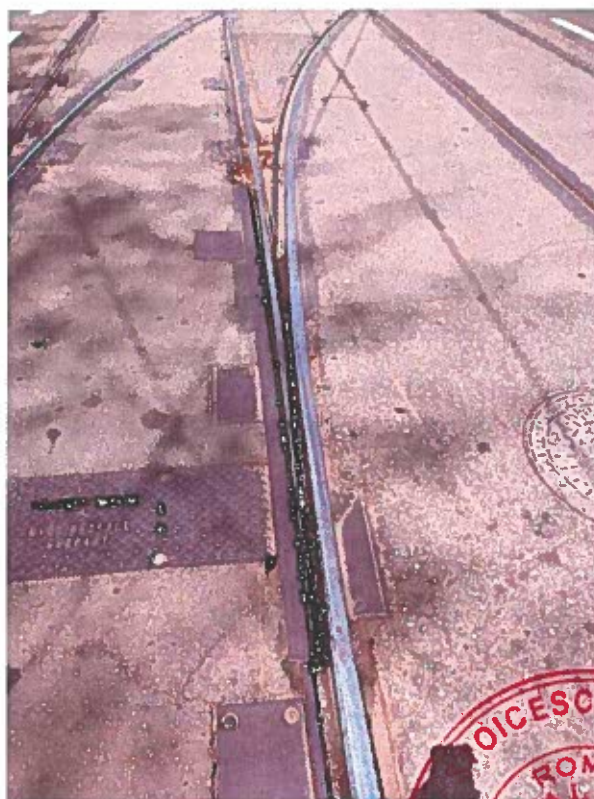
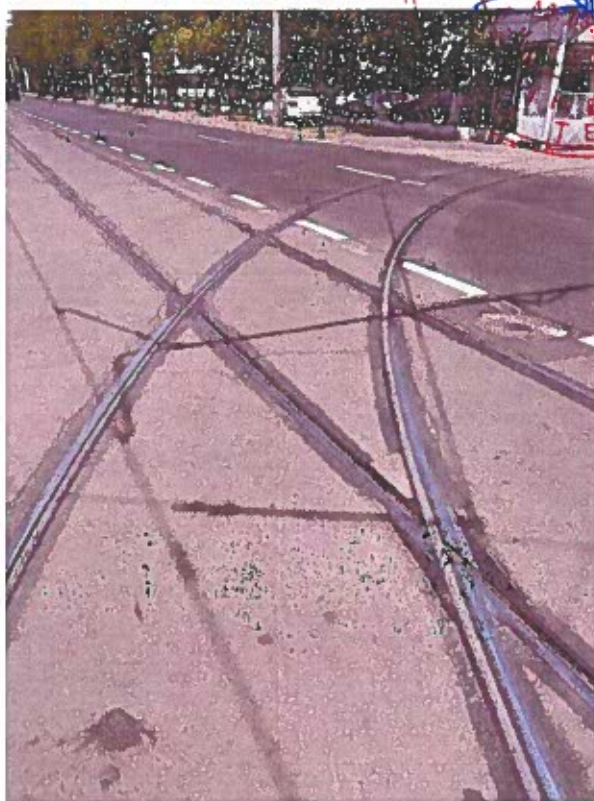
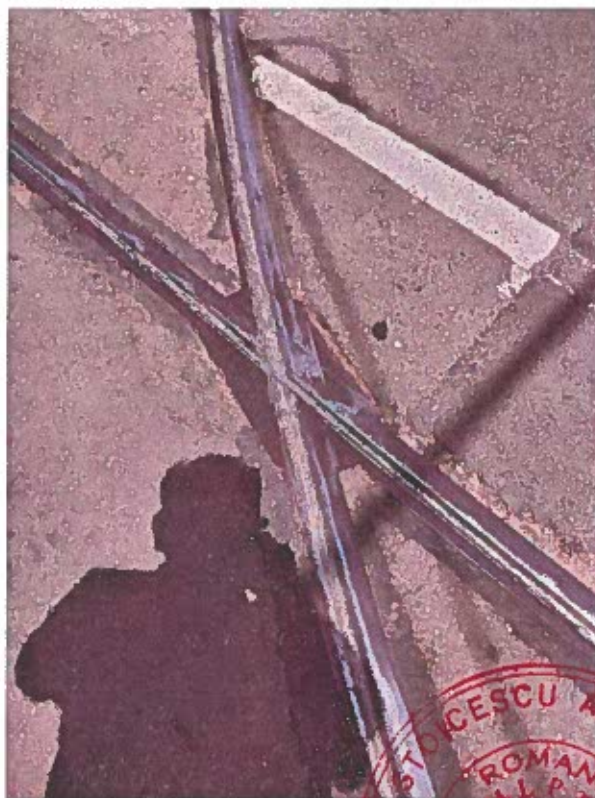
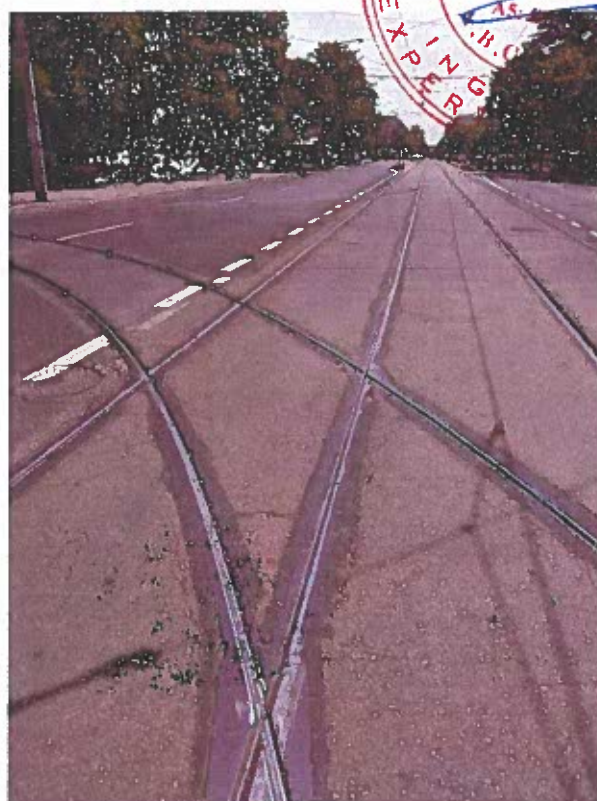
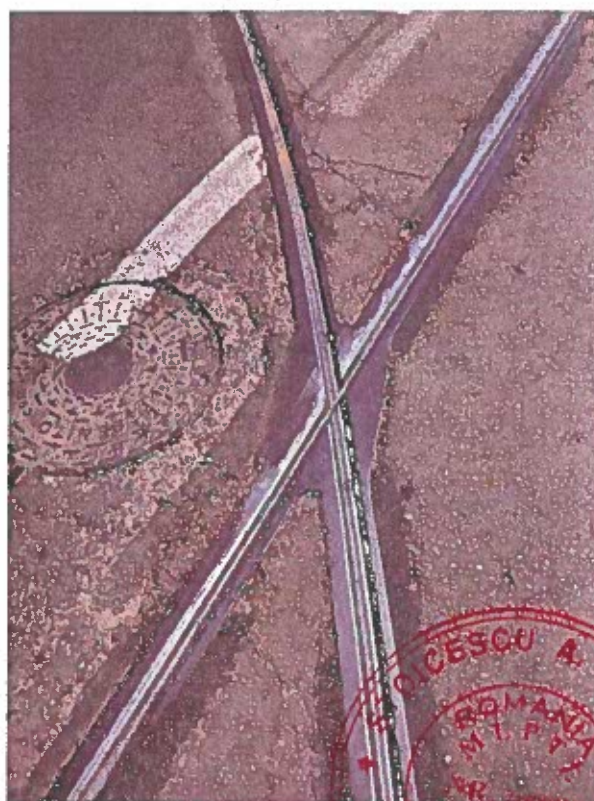
Uzurile și abaterile reperelor metalice de rulare sunt în cadrul toleranțelor (foto 64-72).
