EXPERTIZĂ TEHNICĂ
pentru
LINII DE TRAMVAI ȘI APARATE DE CALE

PROIECTUL 8

**Reabilitare sistem rutier pe Bulevardul Mărășești
între Bulevardul Dimitrie Cantemir și Strada 11 iunie**

București
mai 2022

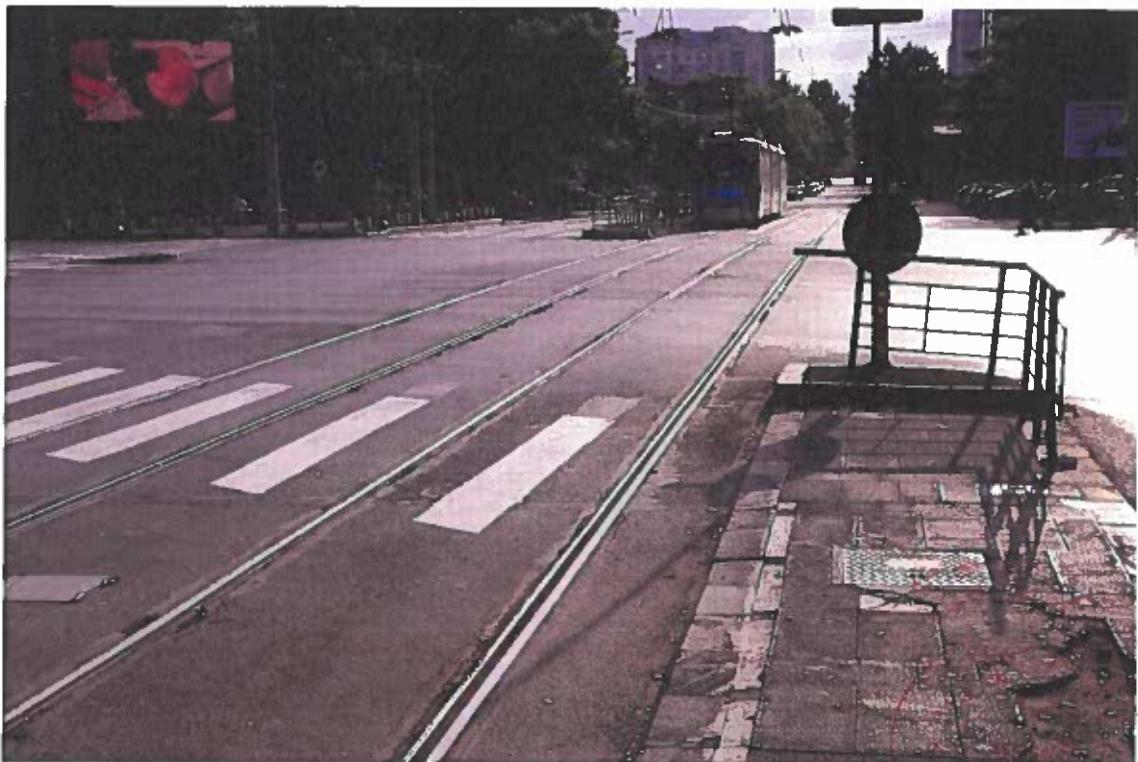
Foto 1

Este de menționat faptul că, pe întregul traseu al liniei, peroanele nu corespund standardelor în vigoare și prezintă un real pericol pentru siguranța călătorilor și nu asigură accesul persoanelor cu dizabilități pe suprafața de îmbarcare-debarcare a călătorilor (foto 1).

Peroanele de îmbarcare-debarcare călători prezintă degradări și nu sunt adaptate pentru accesul tramvaielor moderne.

Având în vedere intervențiile și dotările propuse a se realiza, starea actuală a finisajului și a accesoriilor, dar și clasa inferioară a betonului de la peroanele existente, se recomandă demolarea și refacerea în întregime a tuturor peroanelor.

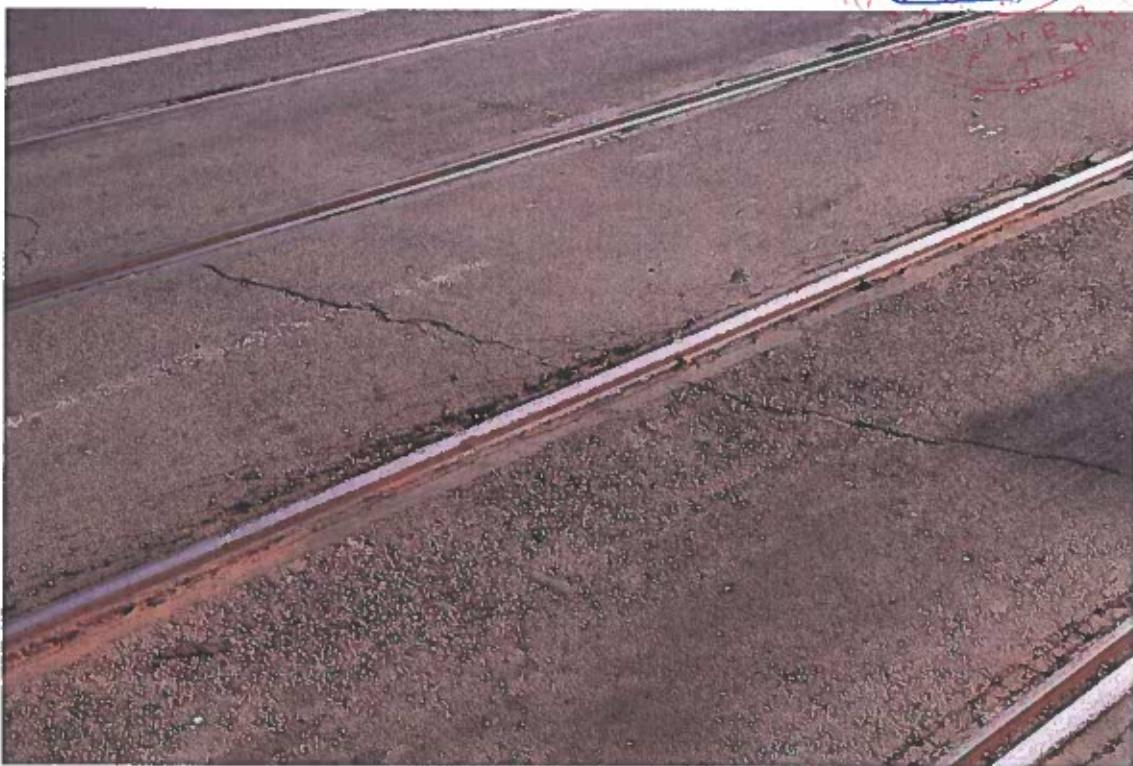
Foto 2

Şinele au uzuri ale suprafeței de rulare și ale jghebului de rulare cu abateri la direcție și nivel (foto 2,5,6,7,8,11,12,13,14,15,16,17).

Dalele prefabricate din beton armat, în special cele cu lungimea de 6 m, în care şinele sunt fixate în canalele existente în dale, sunt puternic degradate, cu efect negativ major asupra menținerii ecartamentului și nivelului căii.⁷ Deraieri riscul foarte mare al deraierii vagoanelor de tramvai (foto 2,3,4,5,6,7,8,9,10,11,12,13,14,16,17).

Dată fiind starea tehnică puternic degradată a liniei existente, se recomandă înlocuirea integrală a acesteia, pe B-dul Mărășești.
