**EXPERTIZĂ TEHNICĂ**  
**pentru**  
**LINII DE TRAMVAI ȘI APARATE DE CALE**

**PROIECTUL 11**

**Reabilitare sistem rutier pe Bulevardul Expoziției, Strada Aviator Popișteanu,  
Strada Puțul lui Crăciun, Strada Dornei și Strada Clăbucet**

București  
mai 2022

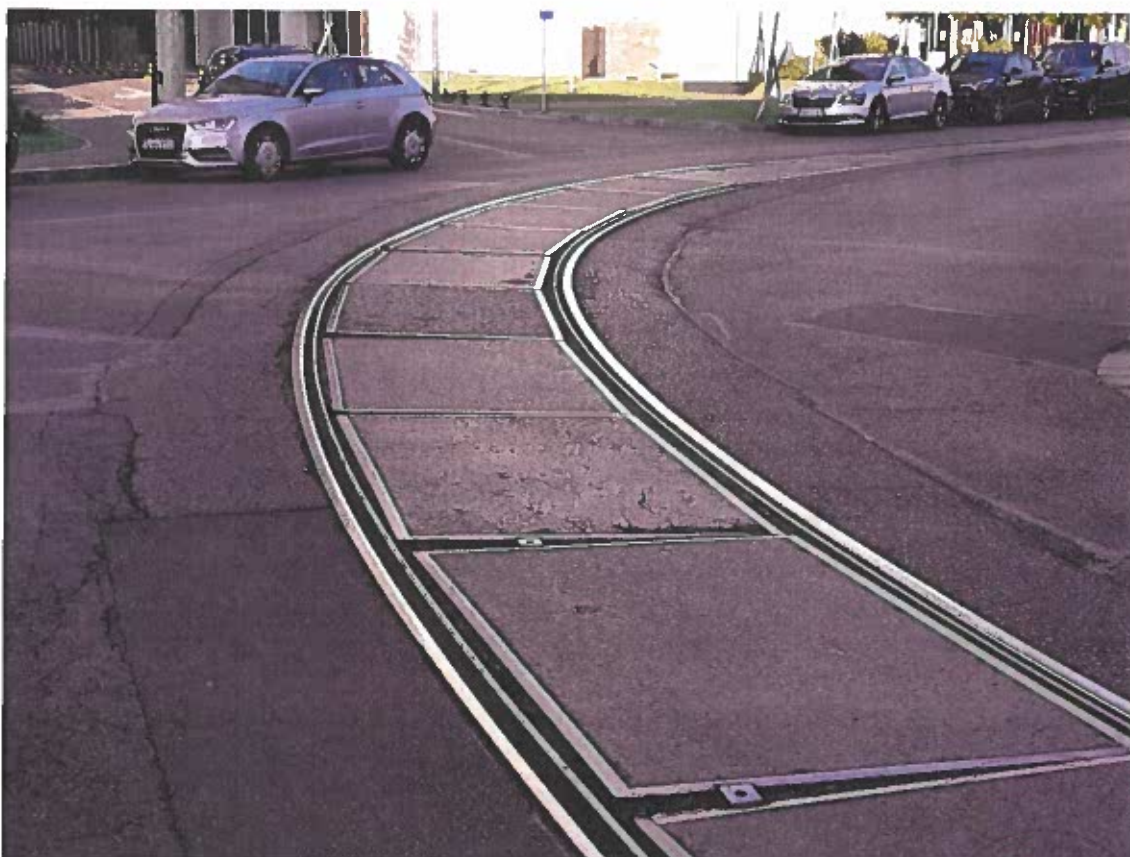
Foto 1

**Șinele** cu canal sunt cu uzuri la ciuperca șinei și la jgheabul de rulare (foto 1,2,3,4,5,6,7,8,9,10).

**Dalele** prefabricate din beton armat au degradări locale. Totodată și suprafața carosabilă din apropierea liniei, este degradată (foto 1,2,3,4,5,6,7,8,9,10).

Este de menționat faptul că, pe întregul traseu al liniei, peroanele nu corespund standardelor în vigoare și prezintă un real pericol pentru siguranța călătorilor și nu asigură accesul persoanelor cu dizabilități pe suprafața de îmbarcare-debarcare a călătorilor (foto 1,9,19,21).

Data fiind starea tehnică puternic degradată a liniei 3 existente, se recomandă înlocuirea integrală a acesteia pe arterele str. Puțul lui Crăciun, str. Clăbucet, str. Aviator Popișteanu, B-dul Expoziției și din Bucla Expoziției.

Având în vedere intervențiile și dotările propuse a se realiza, starea actuală a finisajului și a accesoriilor, dar și clasa inferioară a betonului de la peroanele existente, se recomandă demolarea și refacerea în întregime a tuturor peroanelor.

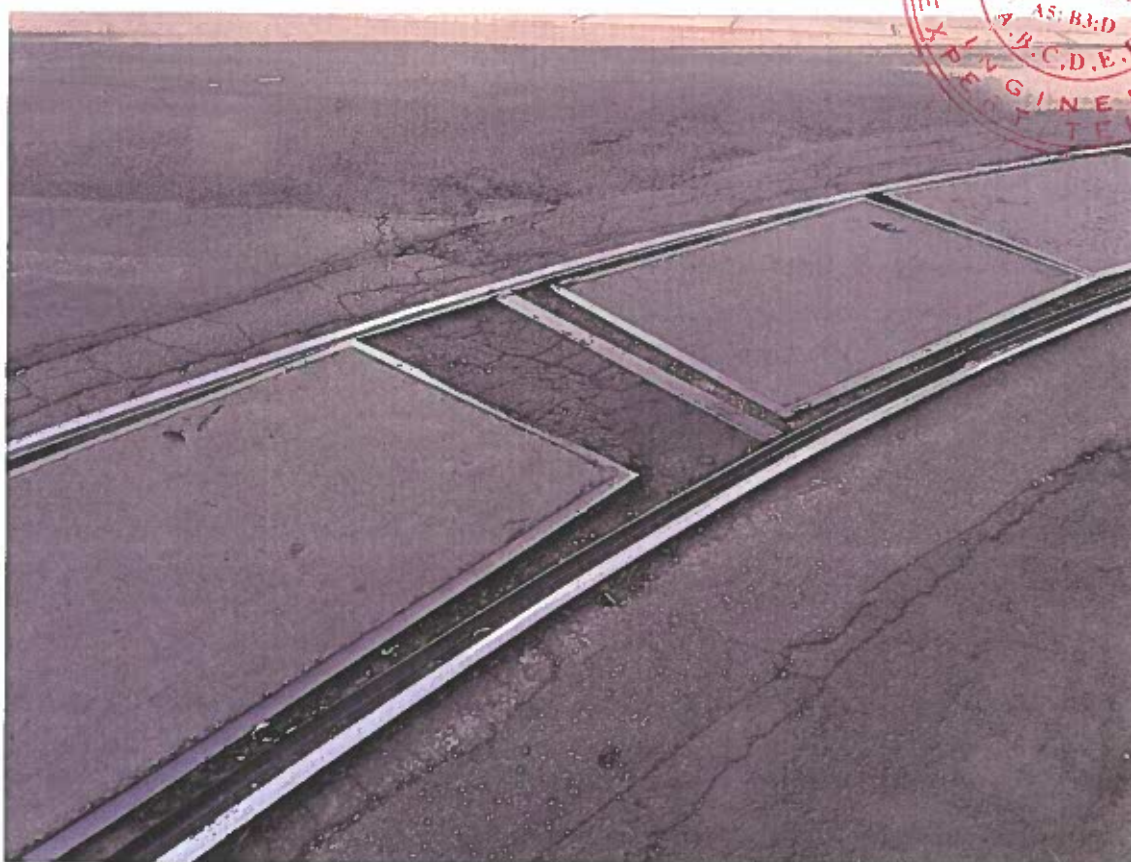
Foto 10

**Șinele** cu canal au uzuri ale suprafeței de rulare și la jgheabul de rulare (foto 10,11).

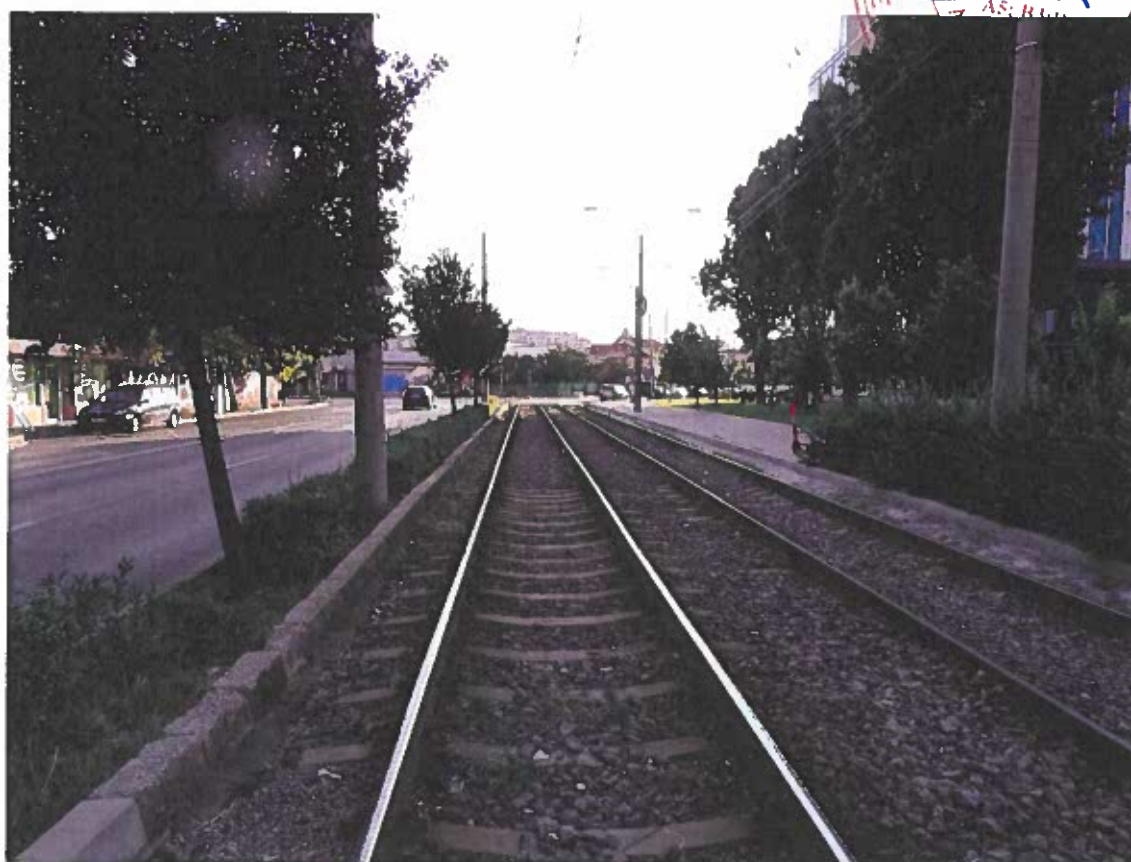
Foto 12

- a) **-Șină CF** tip 49 pe traverse din beton armat prefabricat, tip T<sub>13</sub>, cu prismă a căii din piatră spartă (foto 12,13,14,15,16).

**Șinele** au uzuri verticale și dată fiind durata de exploatare, au depășit limita solicitării la oboseală.

**Traversele** din beton armat prefabricat au în mare parte diblurile deteriorate, prinderile nemaifiind în regim normal de funcționare.

**Prisma căii**, realizată din piatră spartă este puternic colmatată.

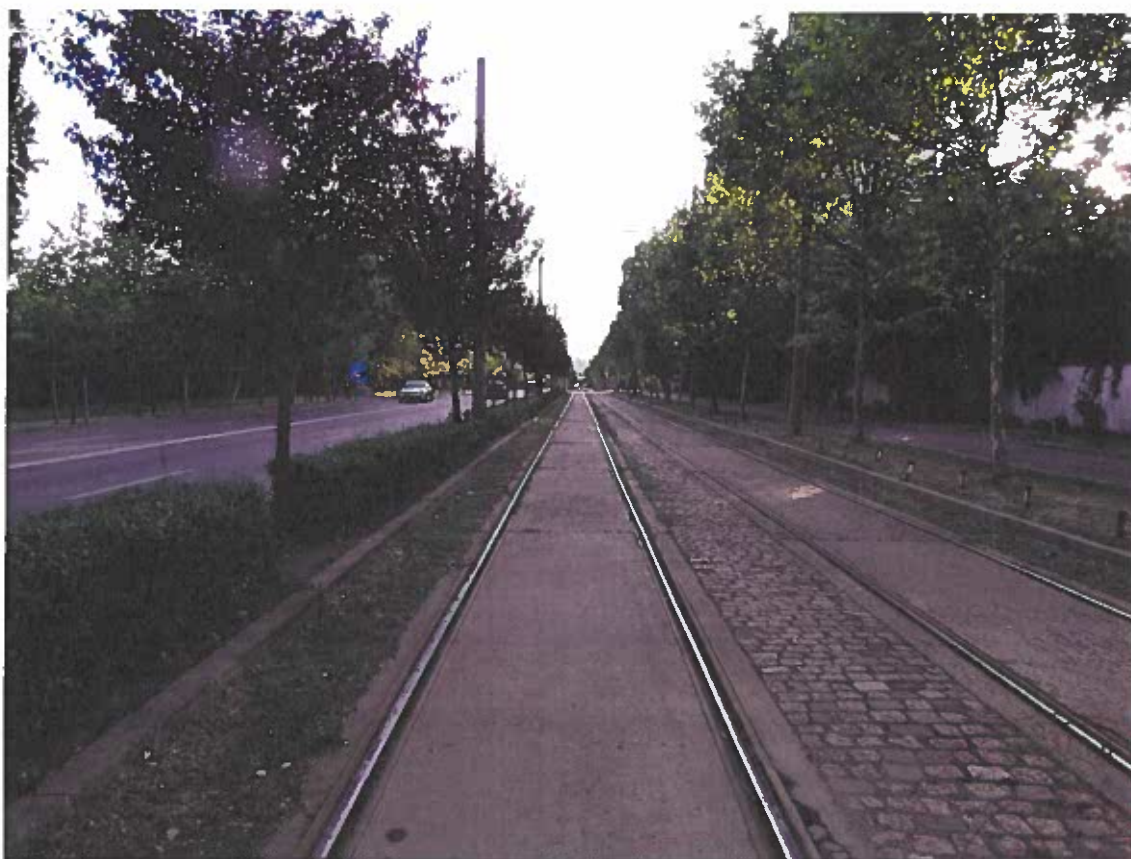
Foto 17

**Șinele** sunt cu uzuri ale suprafeței de rulare și cu uzuri la ciuperca șinei (foto 17,18,19,20).

**Dalele** prefabricate din beton armat prefabricat sunt puternic degradate ceea ce face ca fixarea șinei să nu mai fie în regim normal de funcționare.

Ca urmare, apar variații ale ecartamentului peste toleranțe, existând pericolul deraierii vagoanelor de tramvai (foto 17,18,19,20,21).

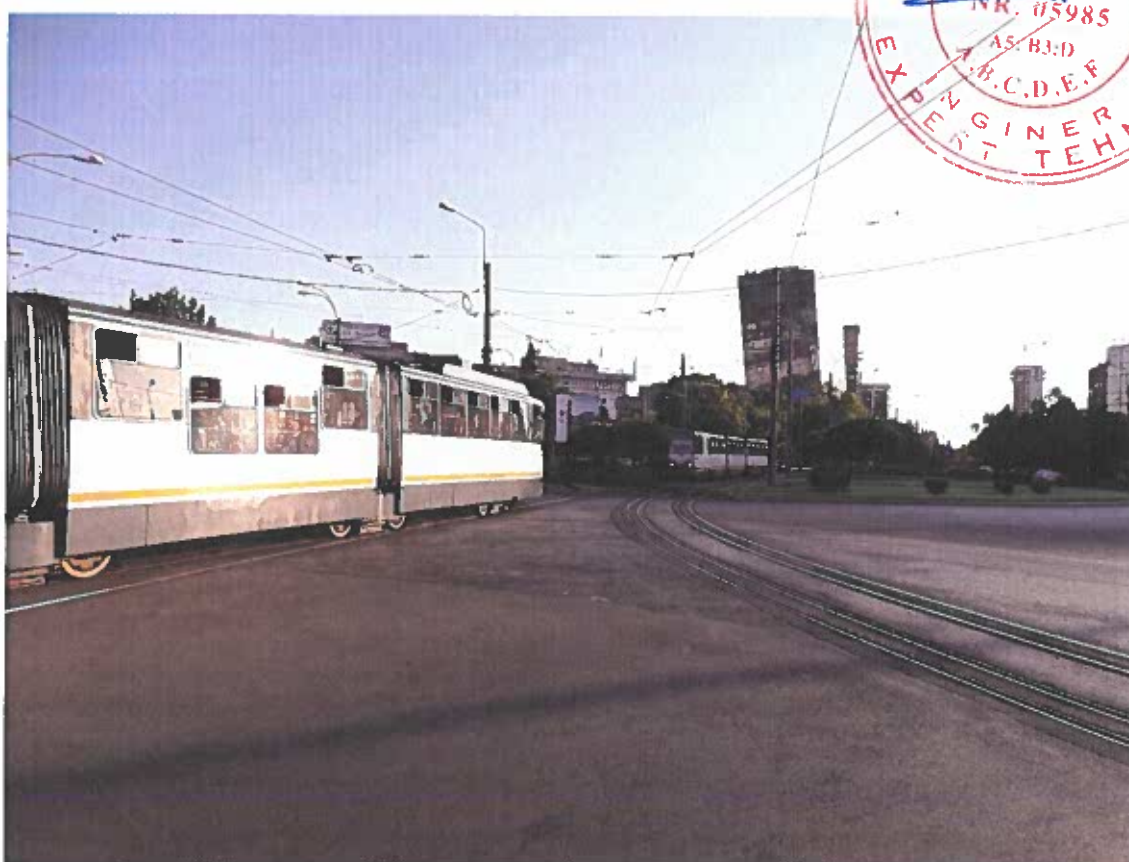
Foto 22

**Șinele** sunt cu uzuri la suprafața de rulare și la jgheabul de rulare (foto 22).

**Dalele** și suprafața carosabilă din apropierea liniei au degradări locale (foto 22,23).

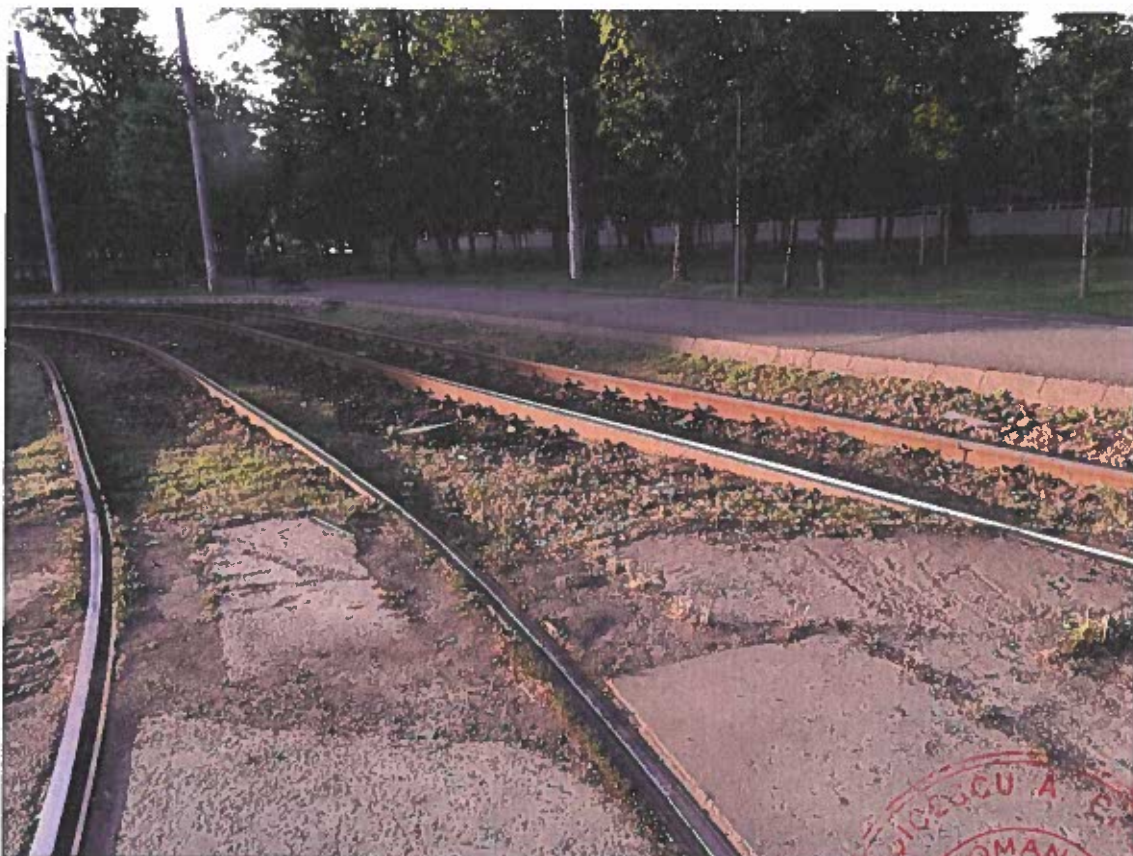
Foto 25

**Șinele** au uzuri la ciuperca și la jgheabul de rulare, **traversele** sunt în mare parte deteriorate, iar **prisma căii** este puternic colmatată (foto 25,26,27,28,30).

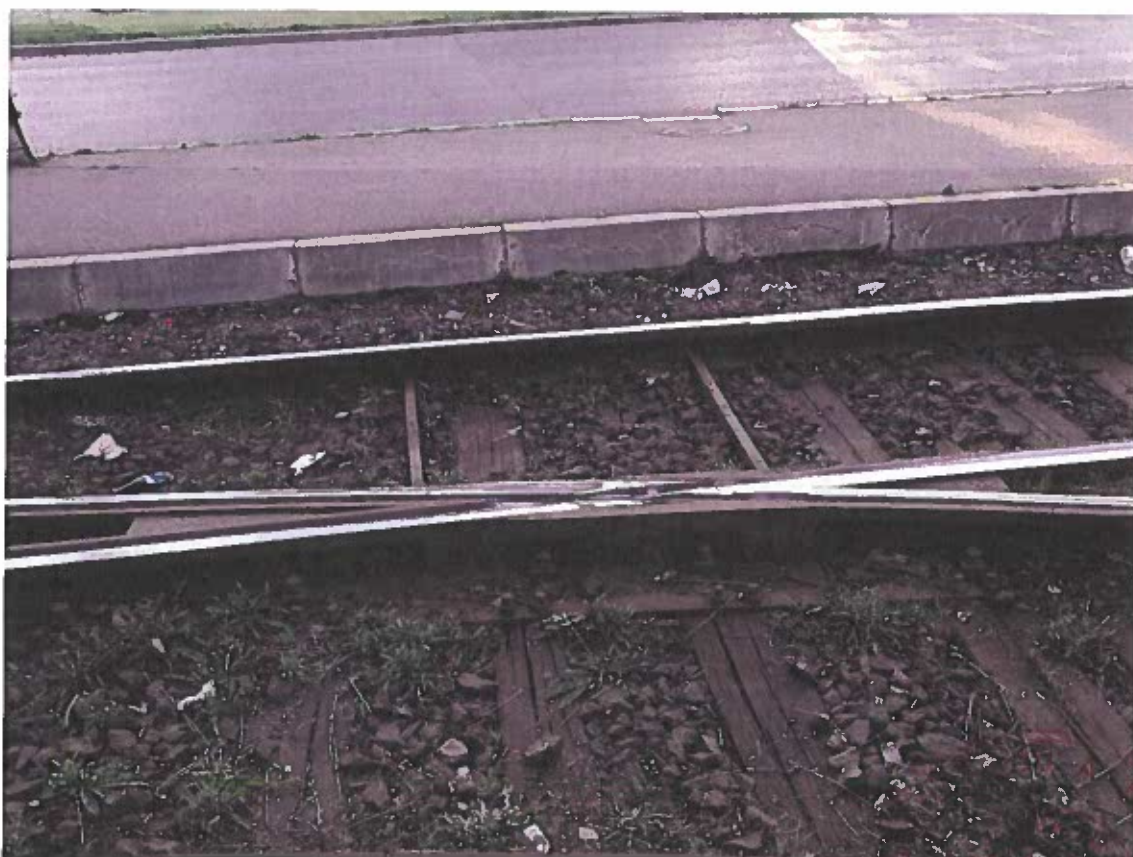
Foto 31

În privința **aparatelor de cale**, acestea au reperele metalice de rulare cu uzuri peste toleranțe (foto 31,32).

Data fiind starea tehnică a aparatelor de cale existente, recomand înlocuirea integrală a tuturor aparatelor de cale existente în Bucla Expozitiei
