# **EXPERTIZA TEHNICA DE CALITATE**

**“REABILITARE SISTEM RUTIER A LINIEI DE AVARIE PE STR  
DRISTORULUI INTRE BDUL CAMIL RESSU SI STR.BABA  
NOVAC)”**

**RAPORT EXPERTIZA TEHNICA**

**Nr.016/30.05.2022**

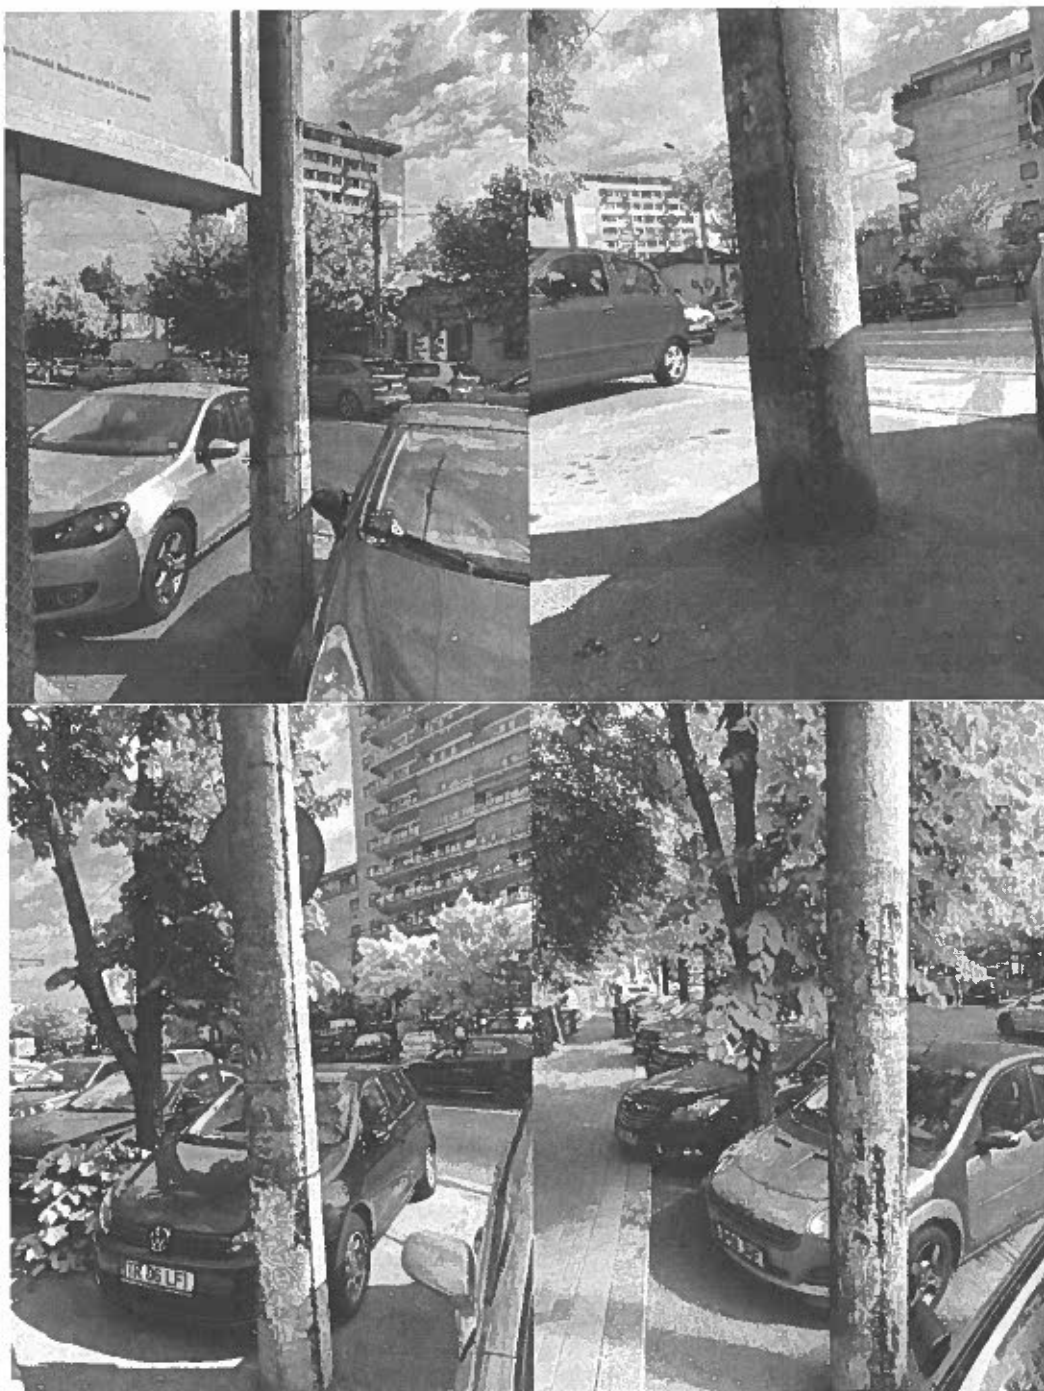
## 6. Anexa foto

Stâlpii din beton au o vechime de peste 30 ani, având o stare avansata de îmbătrânire cu fisuri ale betonului, în special la baza stâlpilor, o parte dintre ei fiind grav deteriorați (beton sărit sau căzut) cu expunerea armăturilor metalice acțiunii factorilor atmosferici. Deteriorările stâlpilor sunt cauzate de factorii exteriori climatici.

5.2.1. Datorită stării avansate de degradare a stâlpilor, se impune înlocuirea stâlpilor de susținere, practic nici un stâlp din cei studiați nu respecta condițiile de calitate.
