**EXPERTIZĂ TEHNICĂ**  
**pentru**  
**LINII DE TRAMVAI ȘI APARATE DE CALE**

**PROIECTUL 11**

**Reabilitare sistem rutier pe Bulevardul Expoziției, Strada Aviator Popișteanu,  
Strada Puțul lui Crăciun, Strada Dornei și Strada Clăbucet**

București  
mai 2022

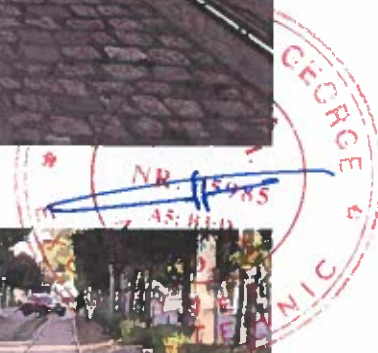
Foto 19

**Șinele** sunt cu uzuri ale suprafeței de rulare și cu uzuri la ciuperca șinei (foto 17,18,19,20).

**Dalele** prefabricate din beton armat prefabricat sunt puternic degradate ceea ce face ca fixarea șinei să nu mai fie în regim normal de funcționare.

Ca urmare, apar variații ale ecartamentului peste toleranțe, existând pericolul deraierii vagoanelor de tramvai (foto 17,18,19,20,21).

Data fiind starea tehnică puternic degradată a liniei 3 existente, se recomandă înlocuirea integrală a acesteia pe arterele str. Puțul lui Crăciun, str. Clăbucet, str. Aviator Popișteanu, B-dul Expoziției și din Bucla Expoziției.
