**“REABILITARE SISTEM RUTIER BUCLA GARA DE  
EST PE ARTERELE B-DUL GĂRII OBOR, B-DUL  
FERDINAND (ÎNTRE GARA OBOR ȘI ȘOS.  
PANTELIMON), ȘOS. PANTELIMON, STR. BAICULUI”**

PROIECT NR.: 4631 - 12 / 2021

**DOCUMENTAȚIA DE AVIZARE A LUCRĂRILOR DE  
INTERVENȚII**

MAI 2022

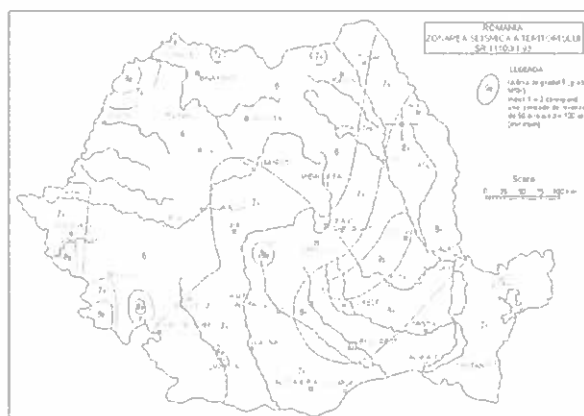
Figura 1. Zonarea seismică a teritoriului României

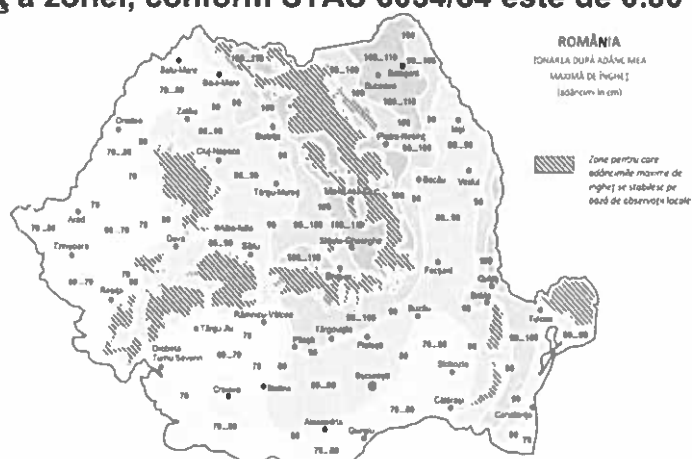
**Adâncimea de îngheț a zonei, conform STAS 6054/84 este de 0.80 – 0.90 m.**

Figura 4. Zonarea adâncimii de îngheț, conform STAS 6054/84

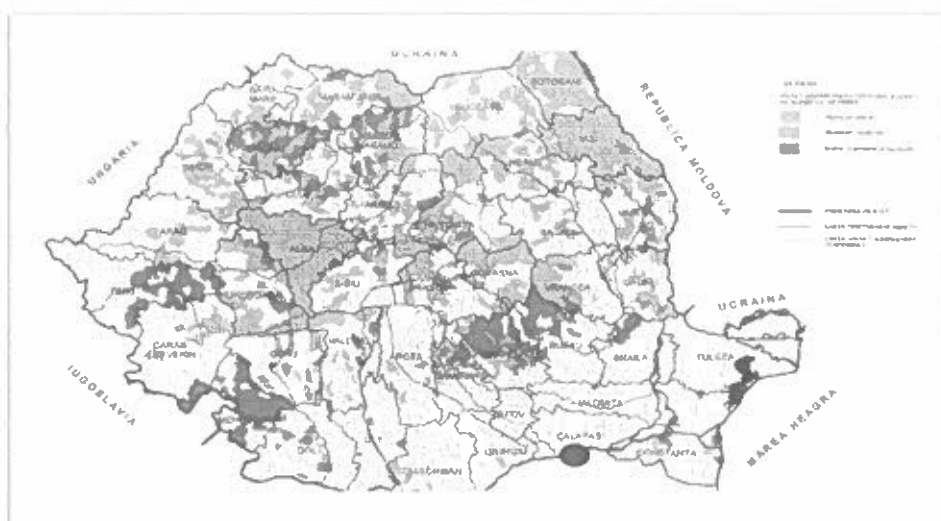
*Planul de Amenajare a Teritoriului Național – Secțiunea a V-a – Zone de risc natural:  
Tipul alunecărilor de teren*

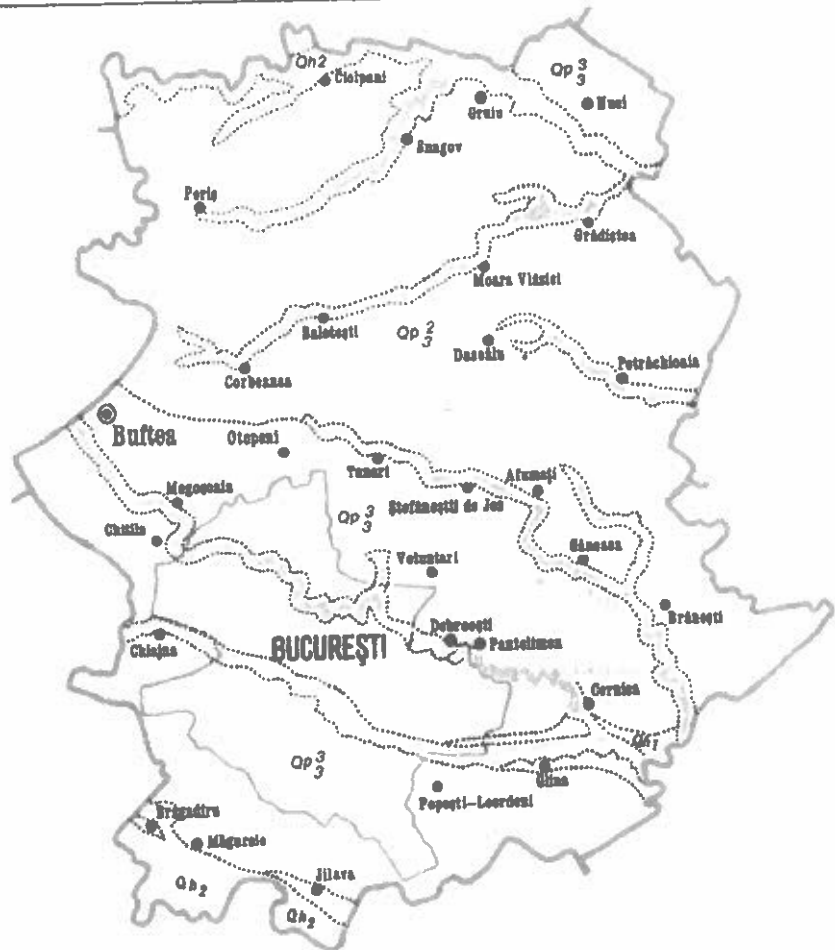
# Geologia

- Holocen superior: nisipuri argiloase, nisipuri
- Holocen inferior: depozite loesoidale, pietrișuri, nisipuri
- Pleistocen superior:
  - depozite loesoidale, pietrișuri, nisipuri
  - nisipuri, pietrișuri, argile, depozite kessoidale
  - nisipuri de Moeditea
- Pleistocen mediu: complex mamea (mame, argile, intercalații de nisip)
- Pleistocen inferior: Strada de Frântești
- Cuaternar mediteranean: argile, nisipuri, mame
- Levantin: argile, nisipuri, mame
- Decean: nisipuri cu intercalații de mame și argile
- Meoșan-Ponțian: mame, mame nisipoase
- Tortonian-Sarmatian: calcare marmose, gresii, mame compacte cu intercalații de nisipuri
- Cretacic: nisipuri, marmocăcare, mame, calcare
- Jurassic: calcare, dolomite, gresii, cuarțite
- Triasic: mame, argile, marmocăcare
- Depozite loesoidale
- Nisipuri
- Pietrișuri
- Argile
- Mame
