**“REABILITARE SISTEM RUTIER PE BULEVARDUL
BASARABIA DE LA INTERSECȚIA CU B-DUL 1
DECEMBRIE 1918 PÂNĂ LA CAP TERMINAL
REPUBLICA”**

PROIECT NR.: 4631 - 10 / 2021

**DOCUMENTAȚIA DE AVIZARE A LUCRĂRILOR DE
INTERVENȚII**

IUNIE 2022

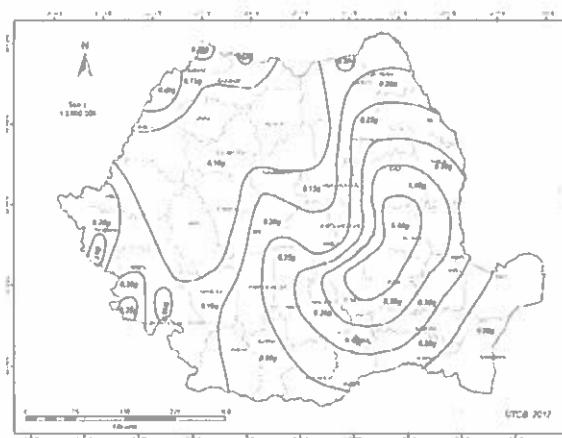
Figura 2. Zonarea valorilor de vârf ale accelerării terenului pentru proiectare ag cu IMR = 225 ani și 20% probabilitate de depășire în 50 de ani, conform P 100/1/2013.

Din punct de vedere seismic, zona studiată este situată în aria de hazard seismic pentru proiectare cu valoarea accelerării orizontale $a_g = 0,30g$, determinată pentru intervalul mediu de recurență/referință (IMR) corespunzător stării limită ultime. Valoarea perioadei de control (colț) al spectrului de răspuns este $T_c = 1,6$ sec. (cf. Cod de proiectare seismică P100-1/2013). Amplasamentul cercetat se încadrează în zona cu gradul 8₁ de intensitate macroseismică, situându-se în apropierea liniei de fractură tectonică majoră Peceneaga – Camena. Datorită acestui fapt în zona se resimt puternic cutremurele de pământ cu epicentru în zona Vrancea.

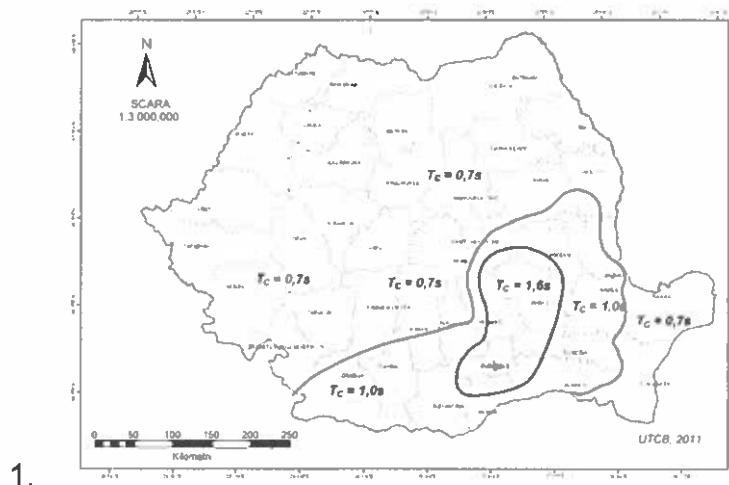
Figura 3. Zonarea teritoriului României în termeni de perioadă de control (colt), TC a spectrului de răspuns

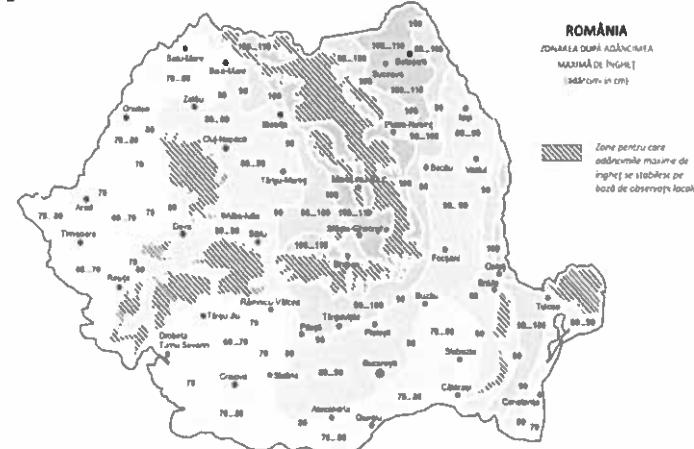
Figura 4. Zonarea adâncimii de îngheț, conform STAS 6054/84

Adâncimea de îngheț a zonei, conform STAS 6054/84 este de 0.80 – 0.90 m.

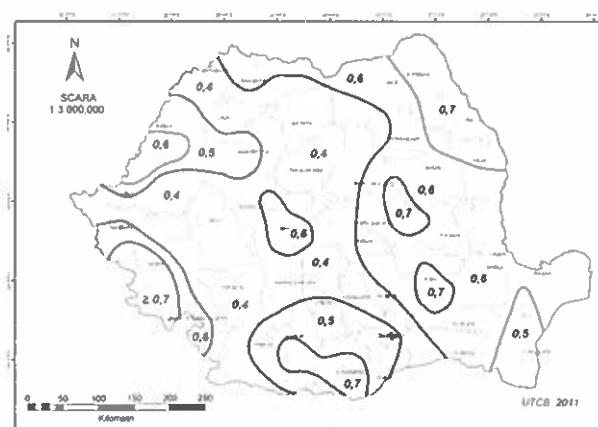
Figura 5. Zonarea valorilor de referință ale presiunii dinamice a vântului, conform Indicativ CR-1-1-4-2012

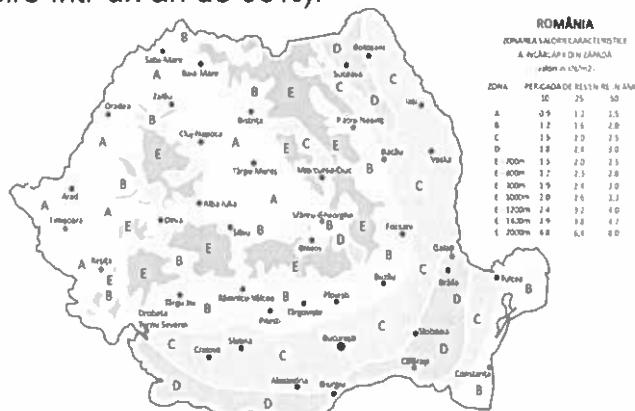
Figura 6. Zonarea valorii caracteristice a încărcării din zăpadă, conform Indicativ CR-1-1-3-2012.

Valoarea caracteristică a încărcării din zapadă pe sol, sk, corespunde unui interval mediu de recurență IMR de 50 ani, sau echivalent, unei probabilități de depășire într-un an de 2% (sau probabilități de nedepășire într-un an de 98%).

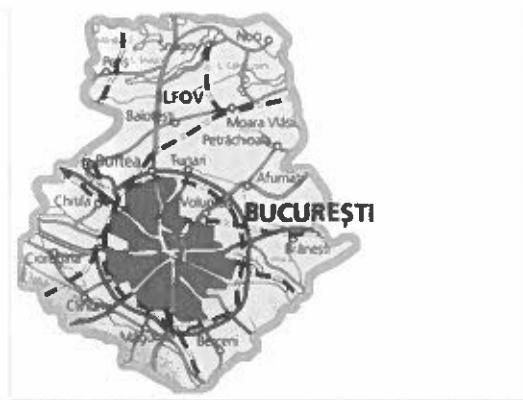
Harta hidrologică a municipiului Bucuresti

Din punct de vedere hidrogeologic orizontul acvifer freatic este cantonat în orizontul „complexul pietrișurilor de Colentina”, este un acvifer cu nivel liber situat al adâncimea de 5÷10m. Apa subterană are o dinamică activă are o direcție generală de curgere de la NNV spre SSV ca și rețeaua hidrografică. Valorile medii ale coeficientilor de permeabilitate, determinate prin pompări experimentale și obținute din literatura de specialitate sunt următoarele: $k=5\div10\times10^{-2}\text{cm/s}$ pentru pietrișurile de Colentina, $k=5\div10\times10^{-3}\text{ cm/s}$ pentru nisipurile de Mostiștea, sub $k=1\times10^{-3}\text{cm/s}$ pentru intercalațiile nisipoase din complexul intermediar. Apele de adâncime pentru Câmpia Română „se află la mare adâncime” și au mineralizare puternică cu excepția depozitelor pliocene și cuaternare care au ape dulci. Importante rezerve de apă de adâncime sunt acumulate în stratele de Cîndești și în cele de Frătești.

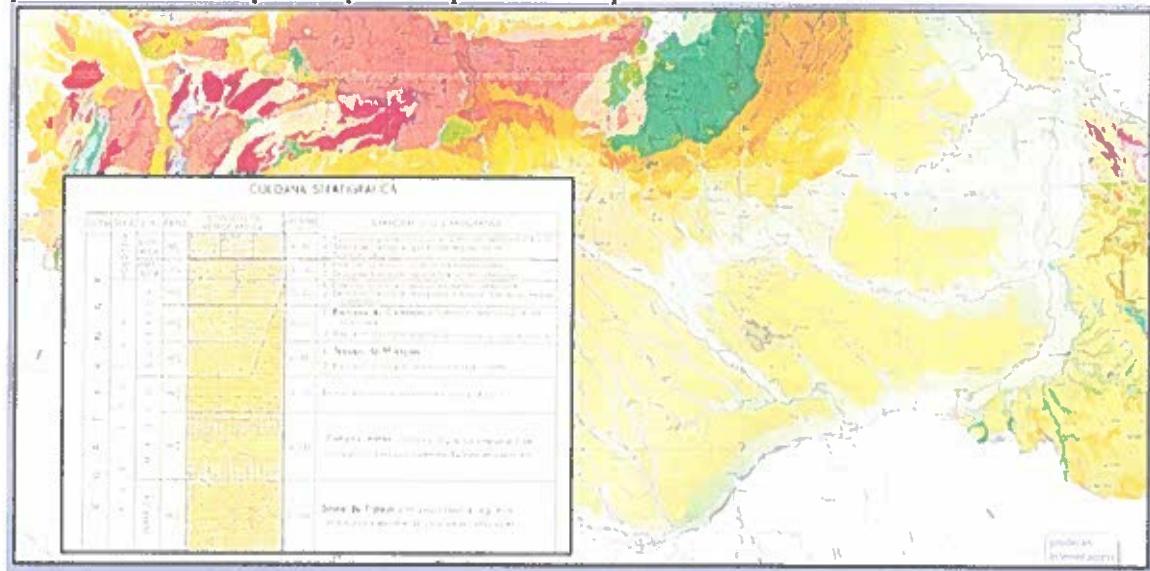
Geologia amplasamentului analizat - Extras din Harta Geologică 1:200000 cu identificarea naturii pământurilor interceptate în partea superioară a amplasamentului analizat

Depozitele de suprafață aparțin în întregime cuaternarului. Baza acestuia se află la cca 300-350 m în extremitatea de N. Cuaternarul începe prin stratele de Frătești (orizonturi de pietrișuri și nisipuri, separate de argile și nisipuri cu argile) peste care urmează mai întâi un complex marnos din pleistocenul mediu, ce crește în grosime de la S la N, apoi complexul nisipurilor fine de Moșnițea (10-50 m grosime), argile și argile nisipoase, orizontul pietrișurilor și nisipurilor de Colentina și unele depozite loessoide de pe câmpuri (grosime 5-15 m), toate de varsta pleistocen superior.

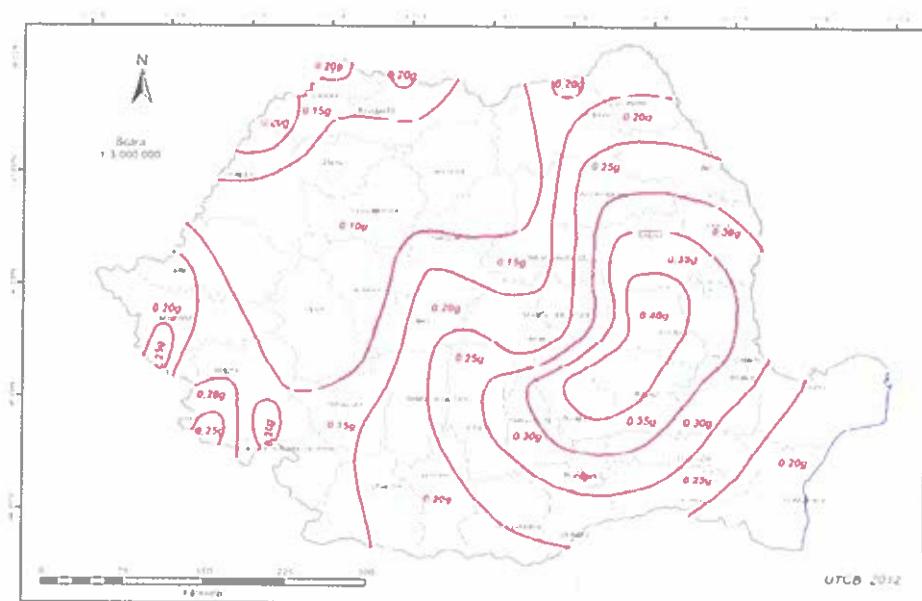
Figura 3.1 Romania - Zonarea valorilor de vârf ale accelerării terenului pentru proiectare a_g cu IMR = 225 ani și 20% probabilitate de depășire în 50 de ani

- ✓ Conform Normativului P100/2013 amplasamentul se află în zona cu perioada de colt Tc = 1,6 sec și valoarea de varf a acceleratiei ag = 0,30 g cu IMR = 225 ani și 20% probabilitate de depasire în 50 ani.

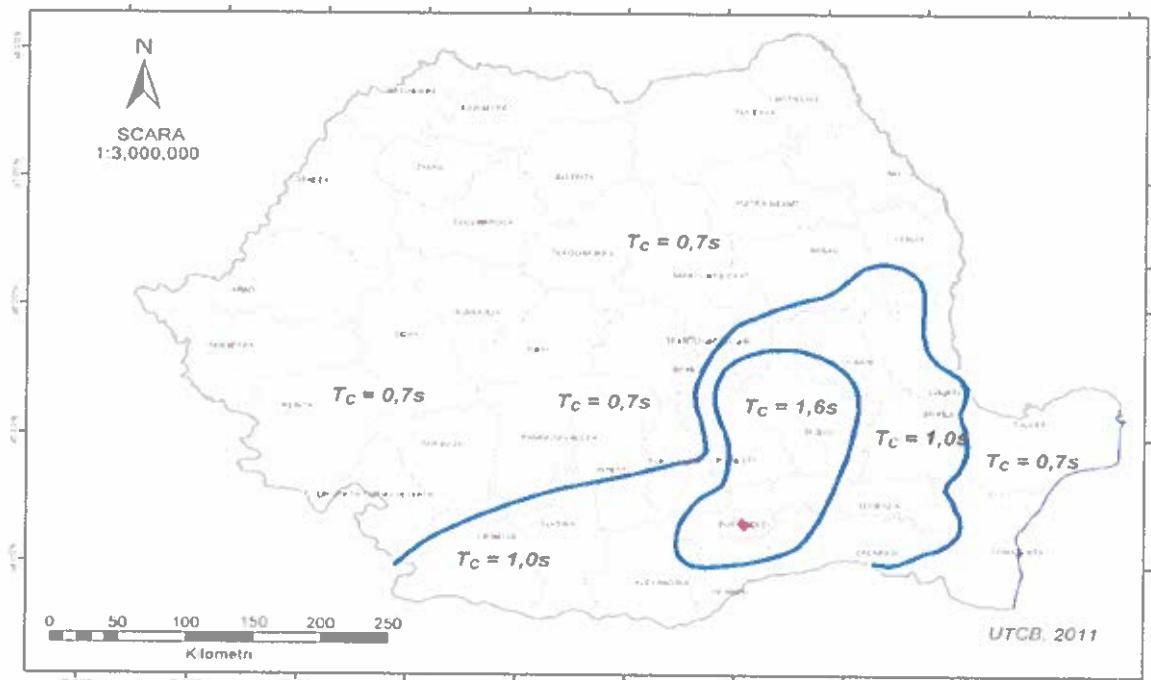
Figura 3.2 Zonarea teritoriului României în termeni de perioada de control (colp), T_c , a spectrului de răspuns

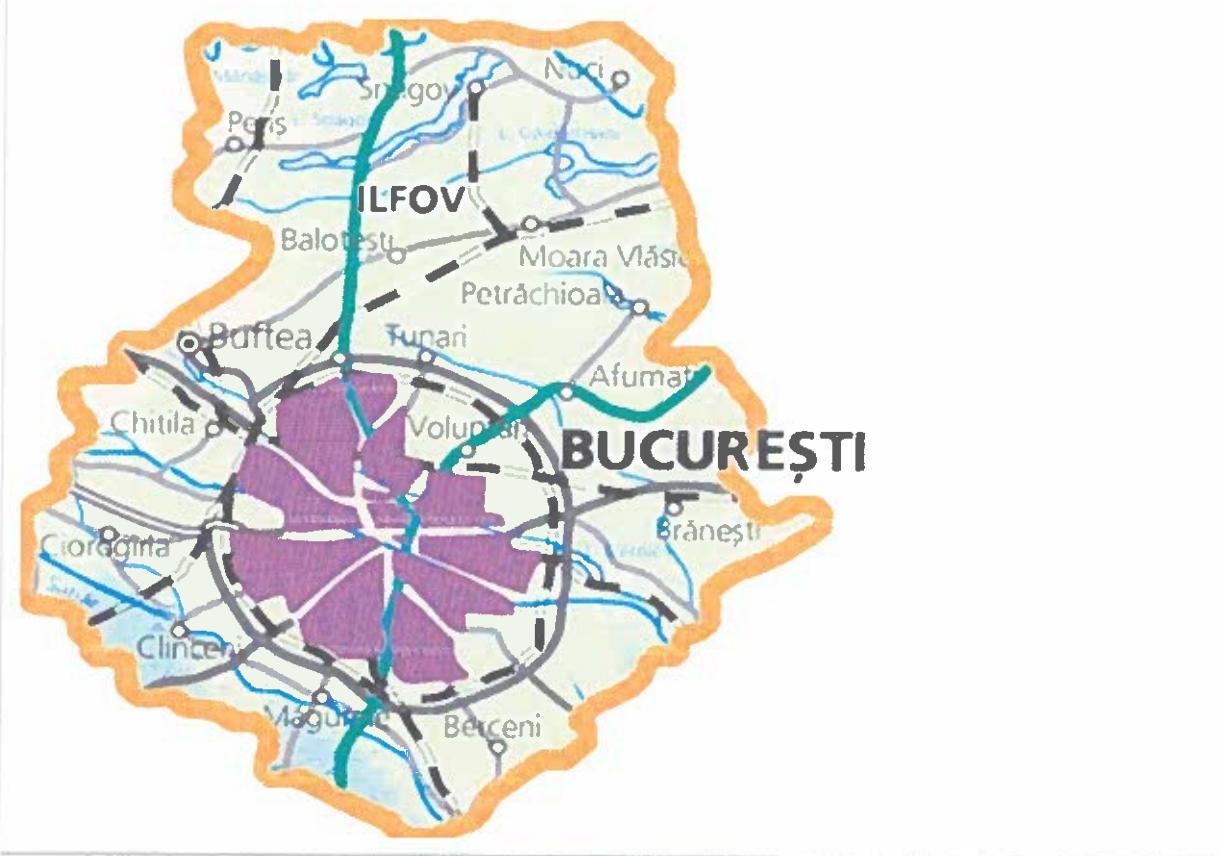
Harta hidrologica a municipiului Bucuresti

Din punct de vedere hidrogeologic orizontul acvifer freatic este cantonat în orizontul „complexul pietrișurilor de Colentina”, este un acvifer cu nivel liber situat al adâncimea de 5÷10m. Apa subterană are o dinamică activă are o direcție generală de curgere de la NNV spre SSV ca și rețeaua hidrografică. Valorile medii ale coeficienților de permeabilitate, determinate prin pompări experimentale și obținute din literatura de specialitate sunt următoarele: $k=5\div10\times10^{-2}\text{cm/s}$ pentru pietrișurile de Colentina, $k=5\div10\times10^{-3}\text{ cm/s}$ pentru nisipurile de Mostiștea, sub $k=1\times10^{-3}\text{cm/s}$ pentru intercalațiile nisipoase din complexul intermediar. Apele de adâncime pentru Câmpia Română „se află la mare adâncime” și au mineralizare puternică cu excepția depozitelor pliocene și cuaternare care au ape dulci. Importante rezerve de apă de adâncime sunt acumulate în stratele de Cîndești și în cele de Frătești

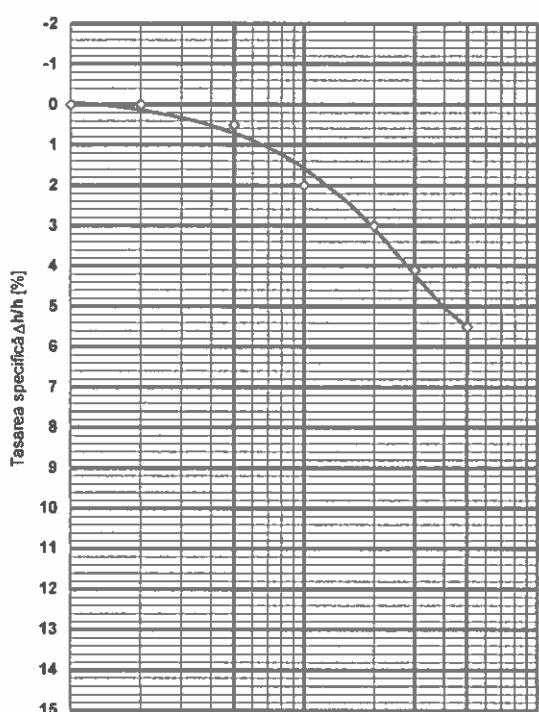
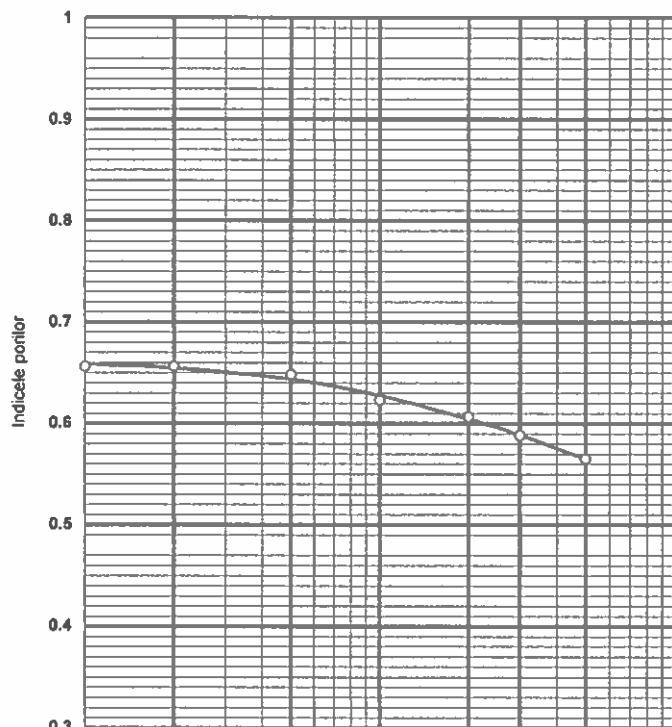
Încărcare - presiune [daN/cm²]

NATURAL (M1-3)-Eoed100-300	9523.810 kPa	Tasarea specifică	Tasare prin umezire
	NATURAL (M2-3)-Eoed200-300	10.048.5= kPa	$\epsilon_2 (\%) = 3.45 \text{ im}^3(\%)$

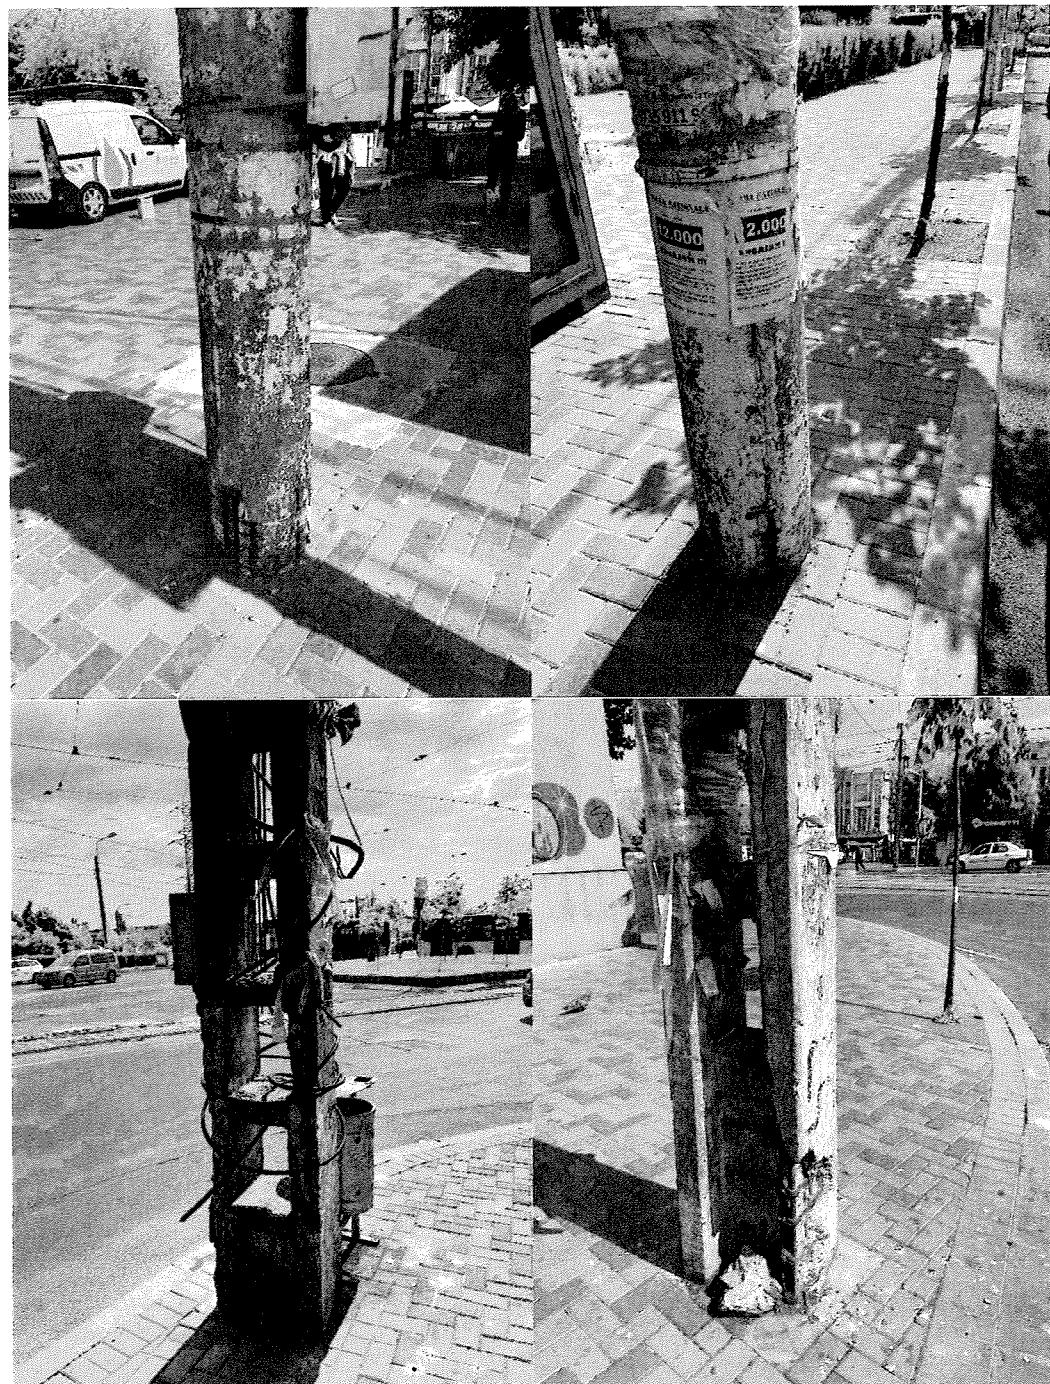
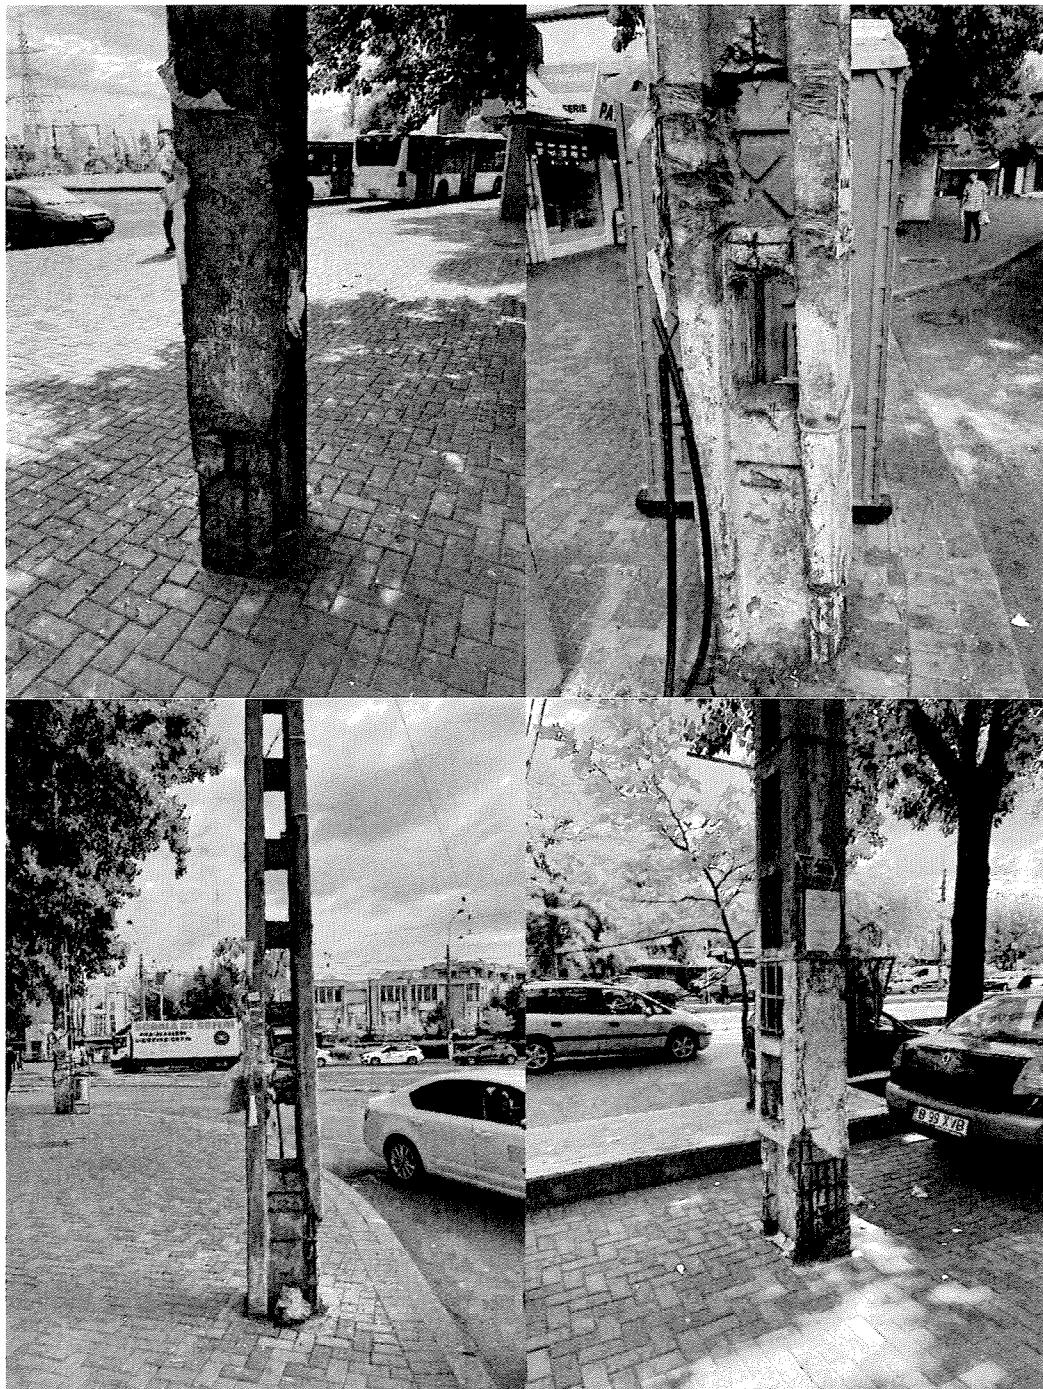
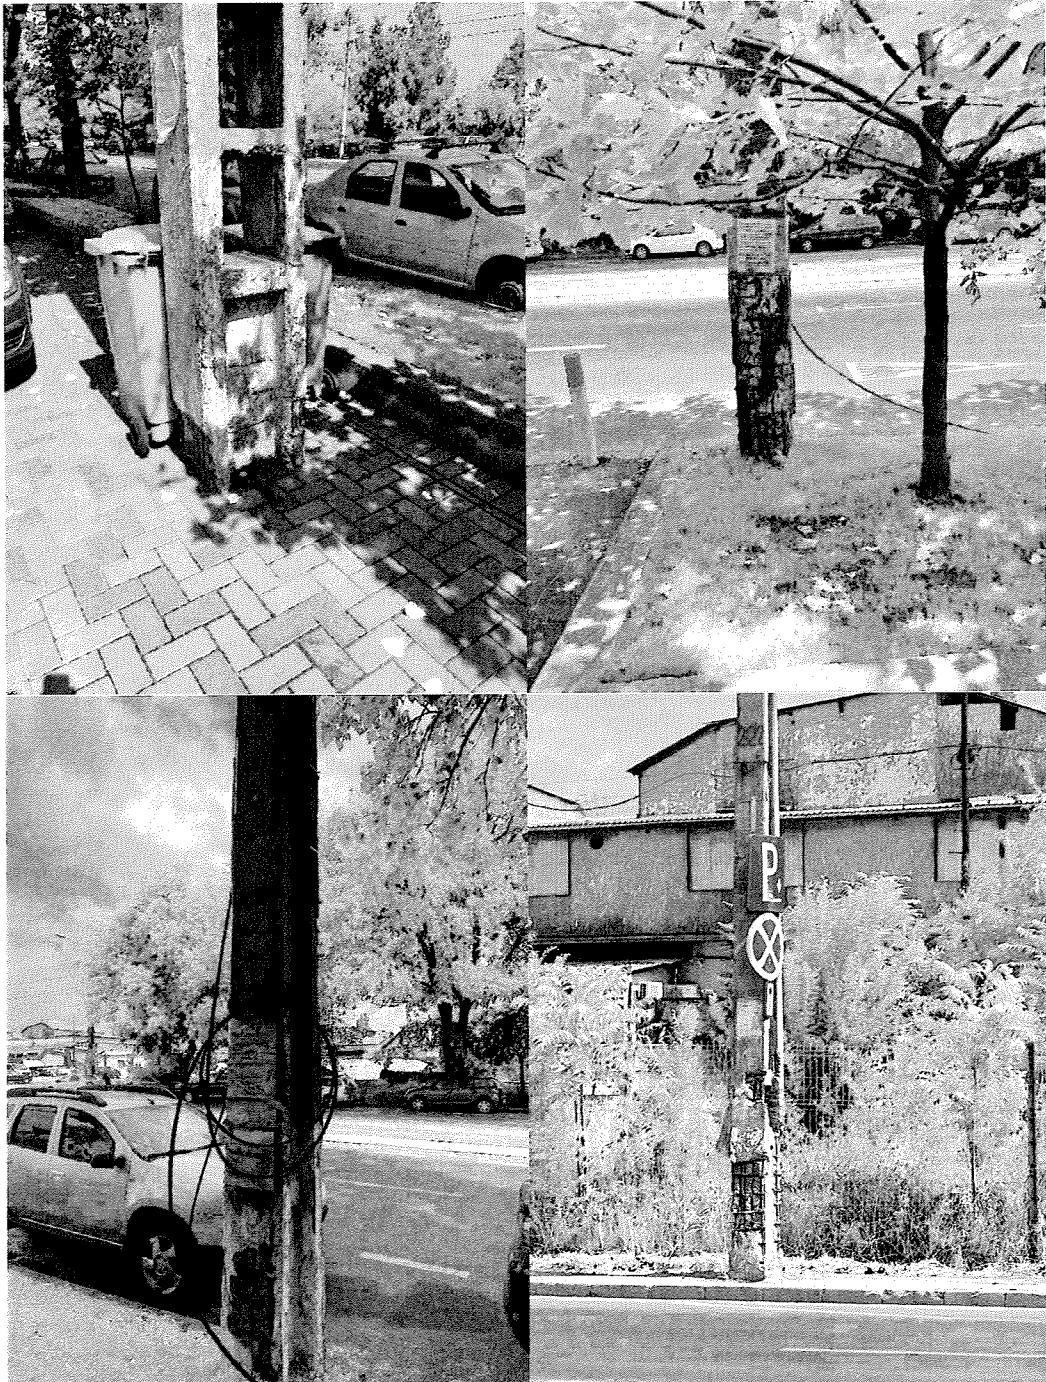
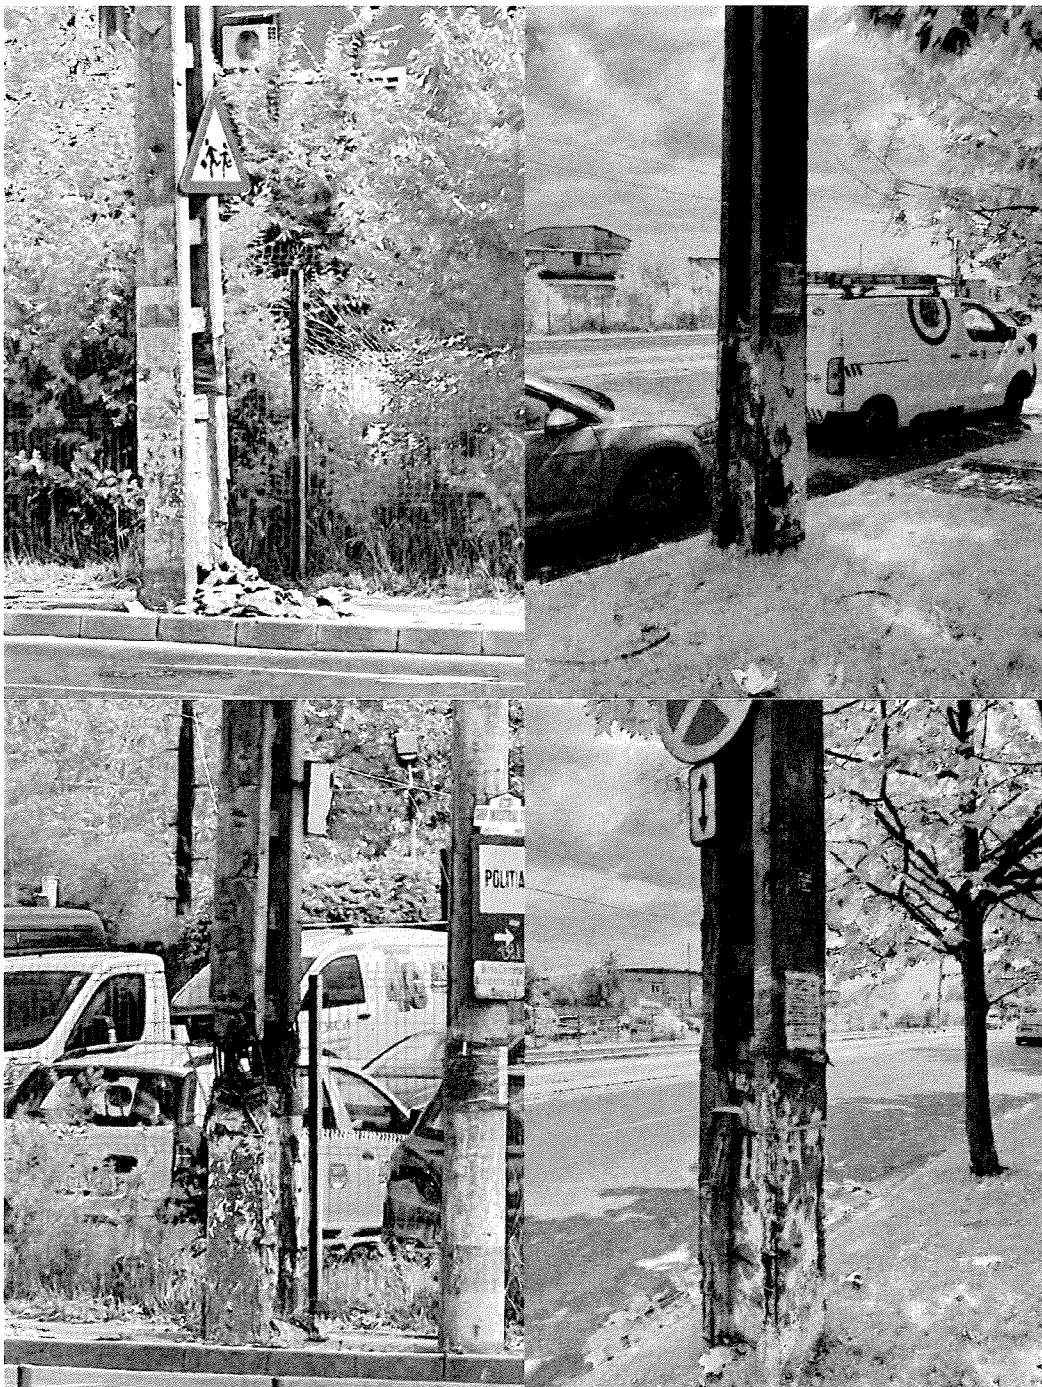
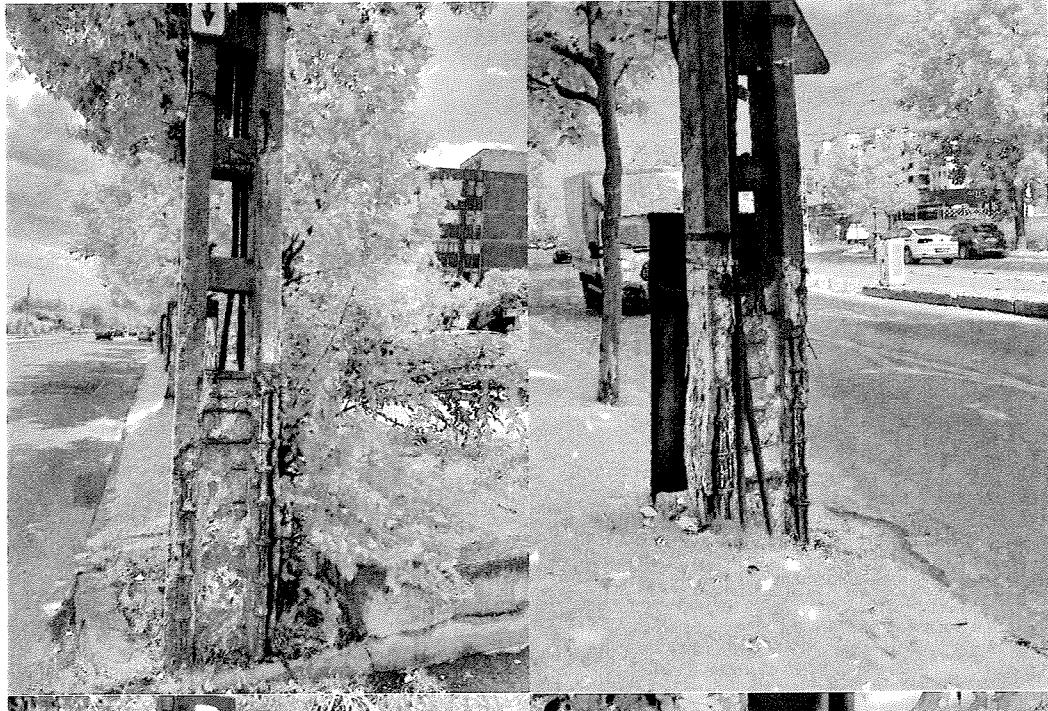
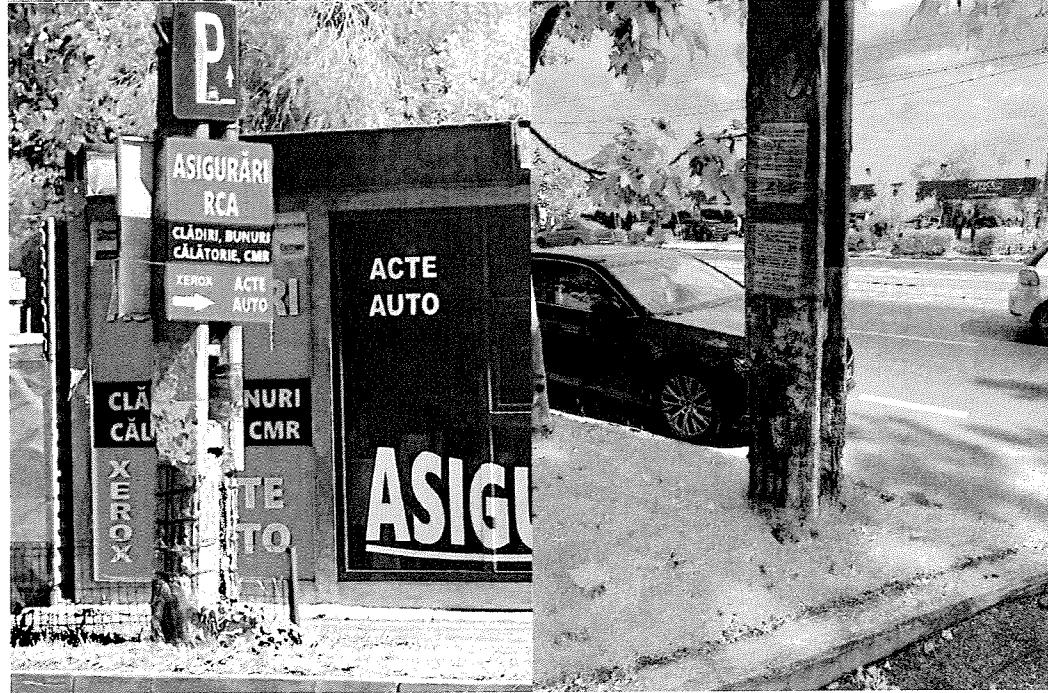
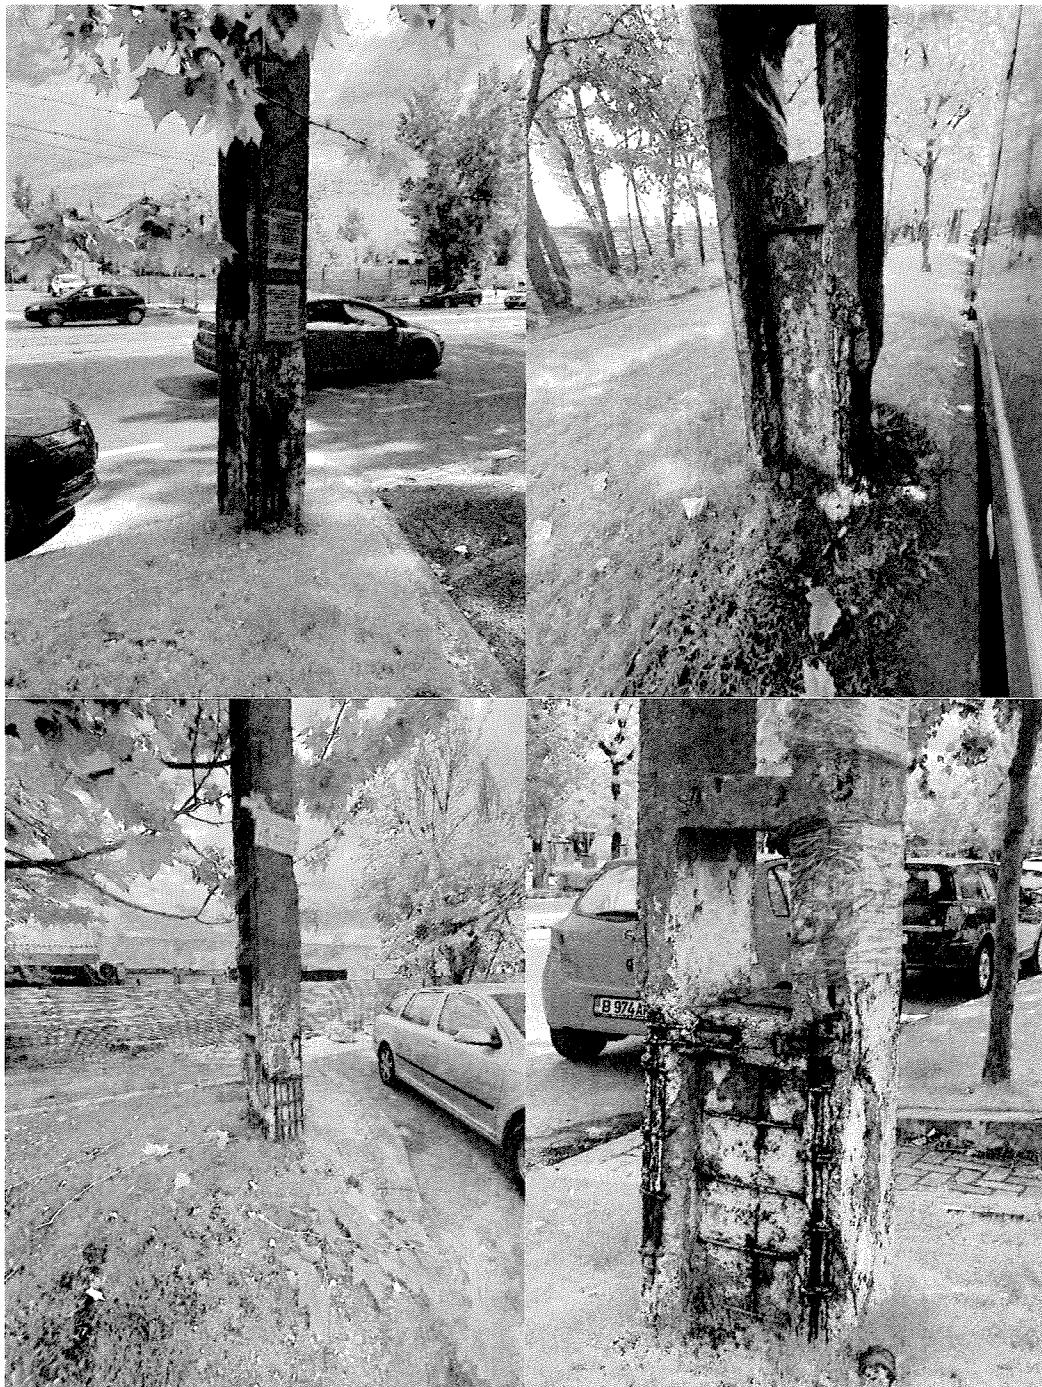
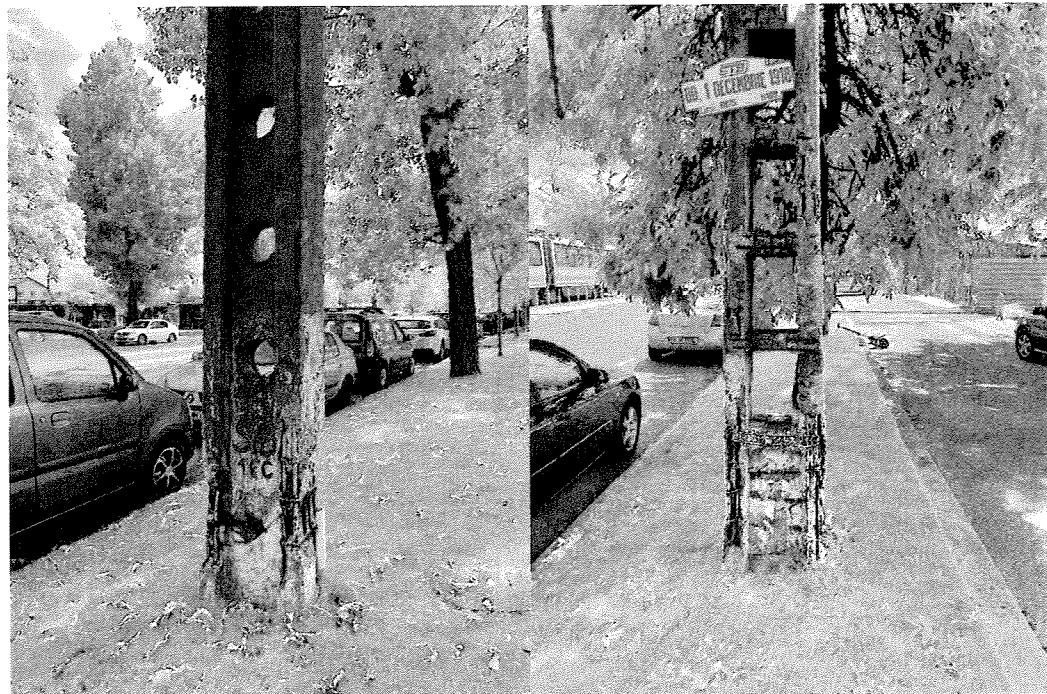
6. Anexa foto

Stâlpii din beton au o vechime de peste 30 ani, avand o stare avansata de imbătrânire cu fisuri ale betonului, în special la baza stâlpilor, o parte dintre ei fiind grav deteriorați (beton sărit sau căzut) cu expunerea armăturilor metalice acțiunii factorilor atmosferici. Deteriorările stâlpilor sunt cauzate de factorii exteriori climatici.

Acest tip de degradare se întâlnește la aproximativ 50% din numărul total al stâlpilor. Așa cum s-a arătat mai sus cauzele acestui tip de degradare pot fi defectele de fabricație sau solicitarea excesivă a stâlpului. Dezvoltarea degradării este favorizată de poziția ei în imediata apropiere a drumului. Apa, apa sărată, zăpada, îngheț-dezghețul repetat contribuie substanțial la dezvoltarea rapidă a acestui tip de degradare.
